Prinsegata 19, 3256 LARVIK

Befaringsdato: 16.10.2023 Rapportdato: 20.10.2023 Oppdragsnr.: 19959-1797 Referansenummer: EQ7290

Autorisert foretak: Contaxt AS

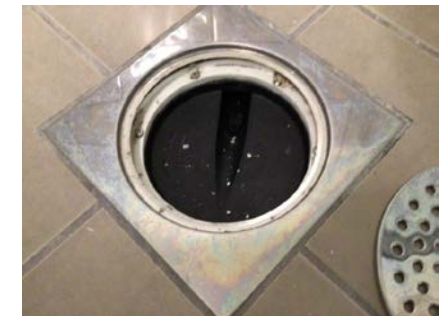
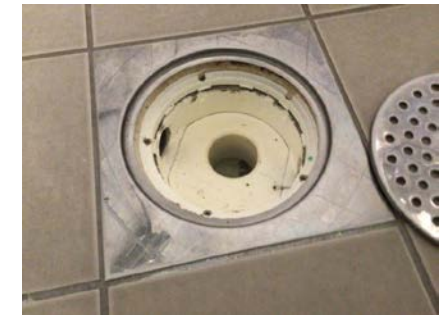
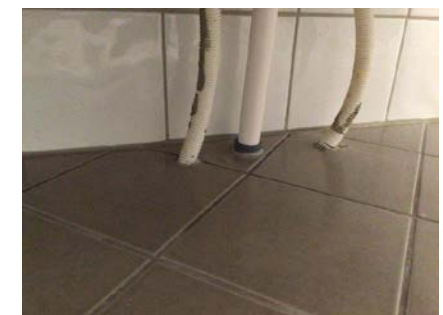
Sluk, membran og tettesjikt 1 TG 2

Plastsluk og delvis synlig membran som ligger i sluk. Manglende membran oppkant v/rørgjennomføringer i gulv.

Vurdering av avvik:
• Det er påvist andre avvik:
Manglende membran oppkant v/rørgjennomføringer i gulv.

Konsekvens/tiltak
• Det må foretas tiltak for å lukke avviket.

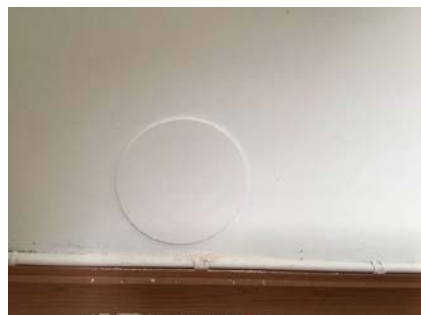
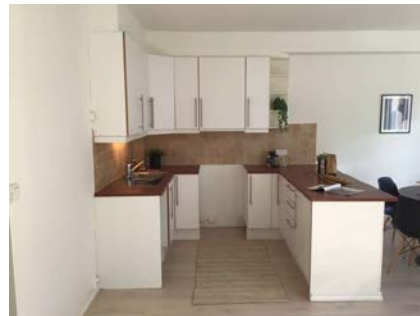
Tilliggende konstruksjoner våtrom TG 1

Det ble foretatt hulltaking på soverom. Ikke påvist eller observert tegn til fukt.

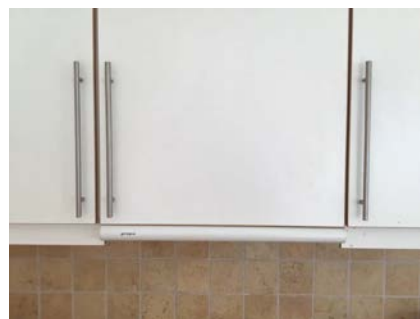
Avtrekk TG 1

Det er montert en vifte på kjøkken. Den har avtrekk ut av rommet. Normal slitasje.

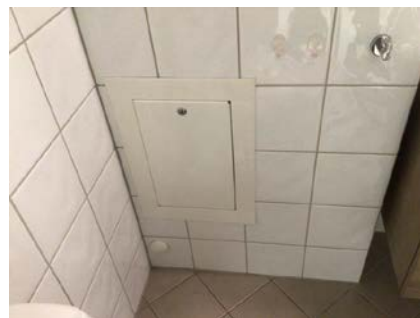
Vannledninger TG IU

Det er montert kobber og plastrør, og det er noe rør i rør system i leiligheten. Fordeler skap er plassert på bad/vaskerom. Det ble ikke utført noe besiktigelse av rør i rør skap pga. det var låst på beforingen.

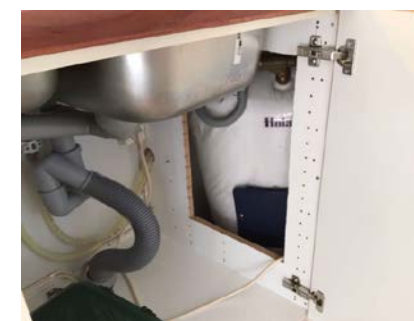
Varmtvannstank TG 2

VV-tank av ukjent type, alder og størrelse. Den står plassert i benkeskap på kjøkken. Det er ikke montert vannføler i benkeskap, det bør monteres.

- Det er ikke påvist tilfredsstillende avrenning eller annen kompensierende løsning fra varmtvannstank.

- Det bør etableres tilfredsstillende avrenning eller lekkasjesikring ved varmtvannstank.

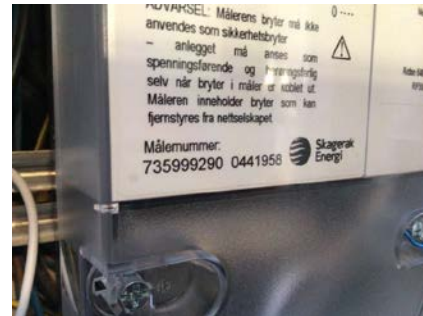
Det bør påregnes utskifting av hovedsikringer til automatsikringer i el-skap.
