Hansahagen 16, 4322 SANDNES

**Lekkert enderekkehus over 2 plan
med etterspurt beliggenhet
3 soverom - 2 stuer - 2 bad!**

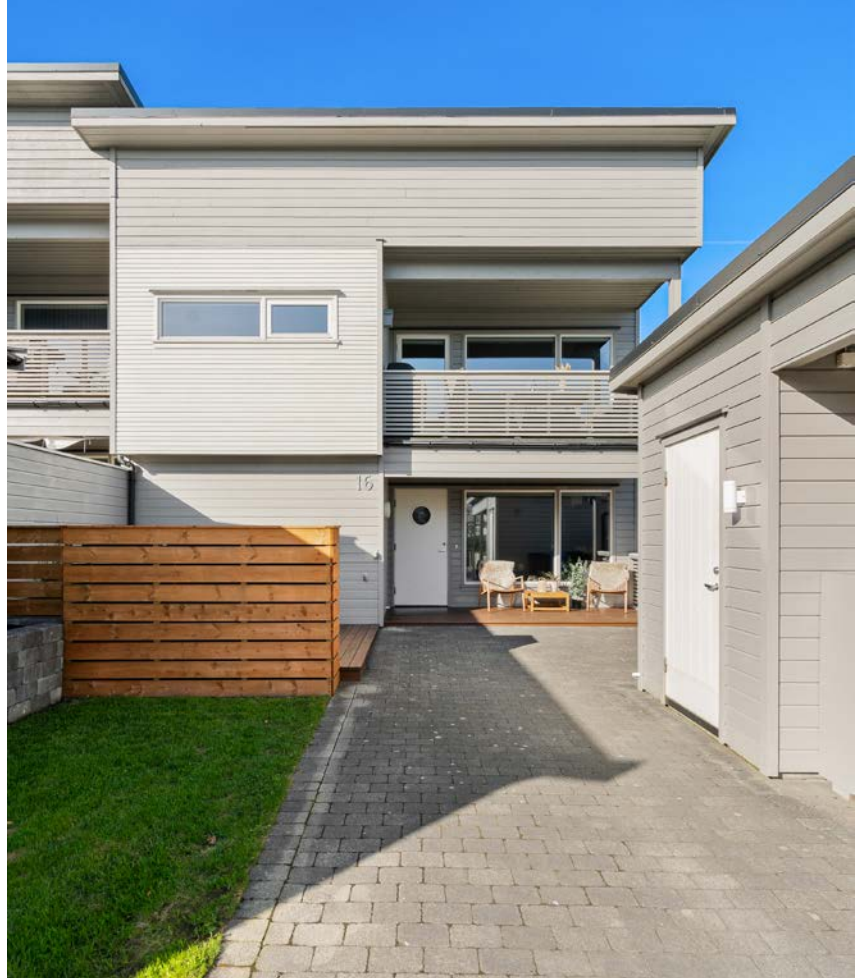
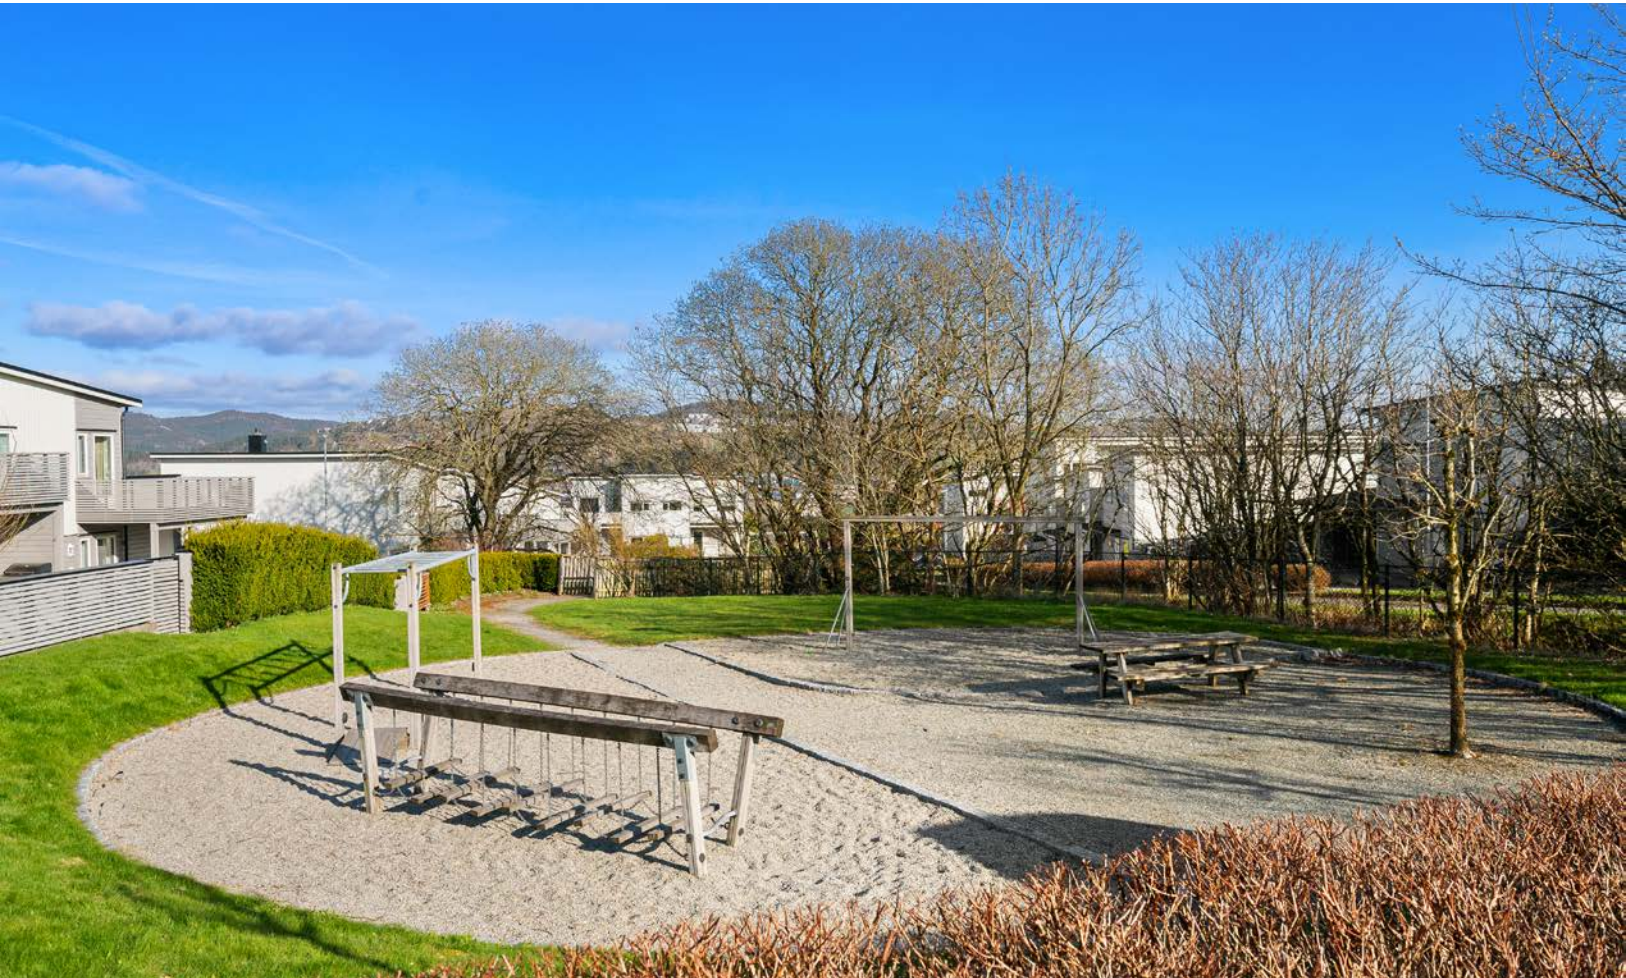
Et attraktivt og familievennlig område på Ganddal.

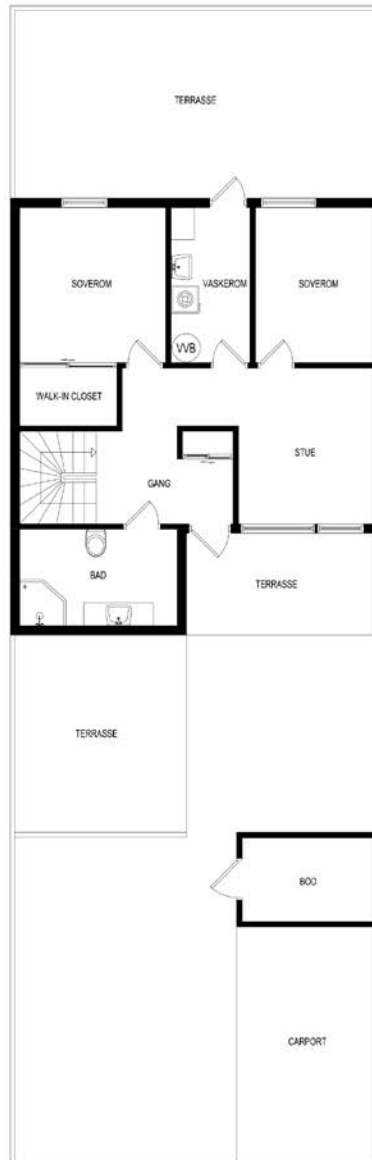
Plantegningen er ikke målbar. Avvik kan forekomme.
Megler/selger tar ikke ansvar for eventuelle feil.

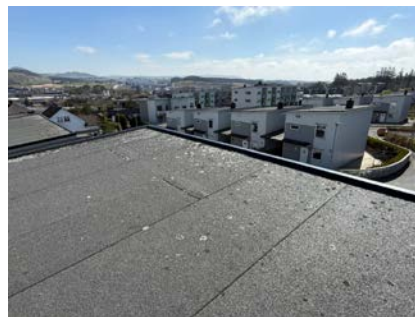
! TG 2 Nedløp og beslag

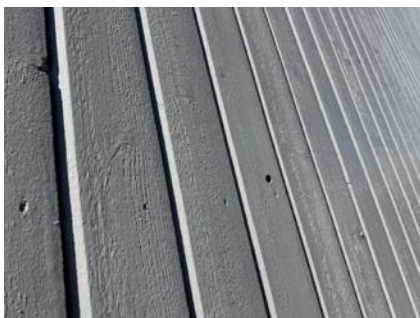
TG 2 Takkonstruksjon/Loft

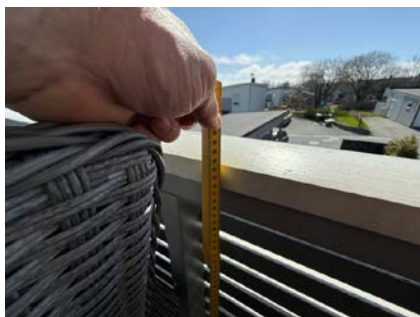
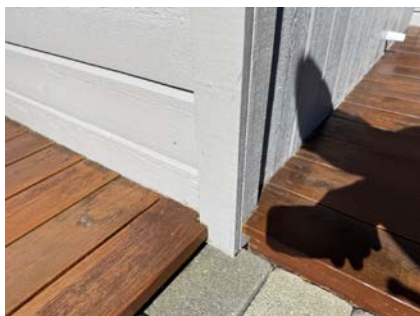
Konstruksjoner av tre skal normalt ha klaring mot terreng for å sikre tilstrekkelig uttørring og hindre kapillært opptak av fukt. Mindre ujevnheter i terrassegulv, kan skyldes manglende fundamentering.

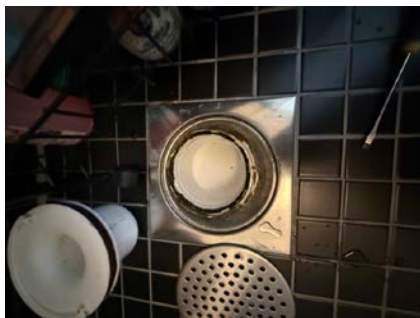
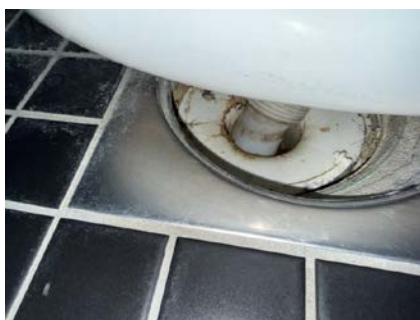
2. ETASJE > WC M/DUSJ

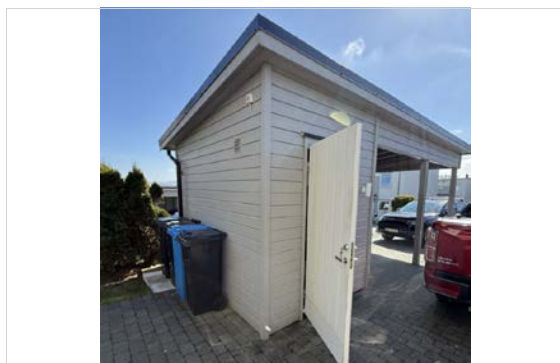
Bygget er ikke tilstandsvurdert ihht Forskrift til avhendingslova og NS3600. Dette er kun en enkel beskrivelse.
