## Oppussingsobjekt! Lys 2-roms i 4. etg m/ herlig balkong

Velkommen til Gruegata 18B!

# Tilstandsrapport

## BOLIGBYGG MED FLERE BOENHETER

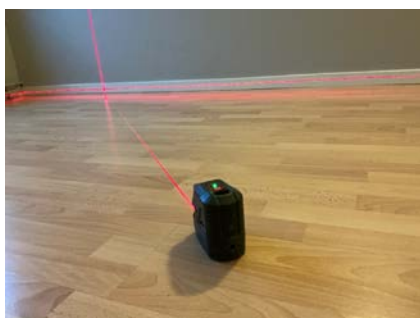
- Det er målt høydeforskjell på mellom 15-30 mm gjennom hele rommet. Tilstandsgrad 2 gis med bakgrunn i standardens krav til godkjente måleavvik.
- Målt høydeforskjell på mellom 10 - 20 mm innenfor en lengde på 2 meter. Tilstandsgrad 2 gis med bakgrunn i standardens krav til godkjente måleavvik.

Nivellering soverom, avvik ca. 10-20 mm

- For å få tilstandsgrad 0 eller 1 må høydeforskjeller rettes opp. Ytterligere undersøkelser må foretas for å få kartlagt omfanget for utbedring.

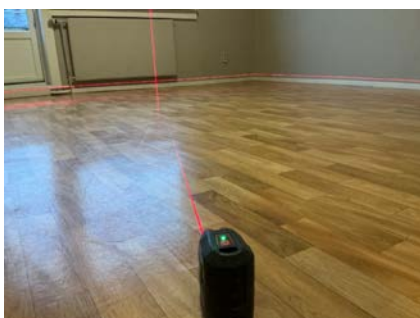
Nivellering stue, avvik ca. 15-30 mm

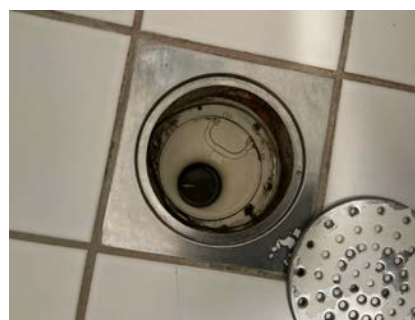
Sluk

Gulv membran og sluk er ikke fornyet. Sluket er et eldre sluk med ukjent byggeår og det kan være i slike sluk ikke tett overgang mellom tettesjikt (membran) og sluk. Når vann stiger i sluket, for eksempel ved lekkasje eller manglende rengjøring, vil vann kunne komme inn i konstruksjoner og det vil kunne oppstå fuktskader. Da hverken membran eller sluk er fornyet, vurderes badets alder samlet ut fra byggeår. Badet oppfyller ikke funksjonskravet i teknisk forskrift om tettesjikt, både på grunn av tettesjiktets (membranens) alder og på grunn av manglende tett overgang i sluk. Dusjing i badekar kan ikke erstatte funksjonskravet tekniske forskrift om at et bad må være laget slik at det ikke oppstår fuktskader på bakenforliggende konstruksjoner. Tettesjikt og sluk må tåle bruksvann, lekkasjevann og kondens.

Med bakgrunn i at badet er av eldre dato og har sluk og membran fra ukjent byggeår må badet påregnes oppgradert innen kort tid, dette med bakgrunn i at eldre sluk med og uten klemring erfaringsmessig er mere utsatt for lekkasjer i overgang membran til sluk i tillegg til at sluken og membranen i seg selv er over forventet levealder.

- Våtrommet må totalrenoveres. Alle forhold med tettesjikt, våtsone, sluk m.m. må dokumenteres.
- Manglende oppgradering av våtrommet medfører høy risiko for at konstruksjonene ikke vil tåle vanlig bruk av vann eller lekkasjer. Dette kan føre til fuktskader på tilstøtende konstruksjoner.

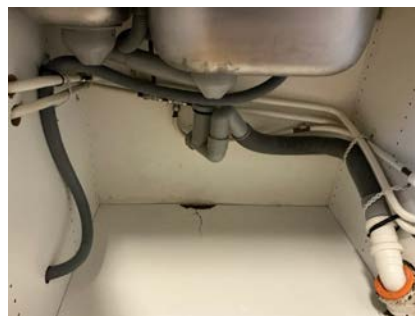
Innvendige vannledninger er av jern.

- Tidspunkt for utskiftning av vannledninger nærmer seg.
- I forbindelse med oppgradering av våtrom vil det være naturlig med utskiftning av rør.
