Prestekrageveien 52, 1890 RAKKESTAD

**Moderne, stilfull og innholdsrik  
familiebolig. 4 soverom. Stor  
garasje. Bør sees!**

# Tilstandsrapport

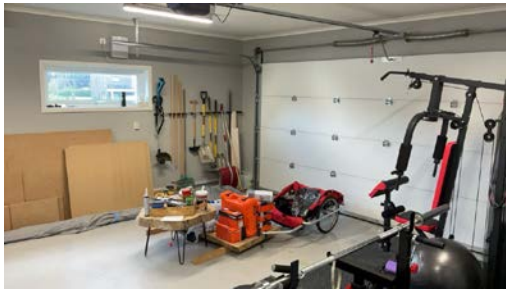
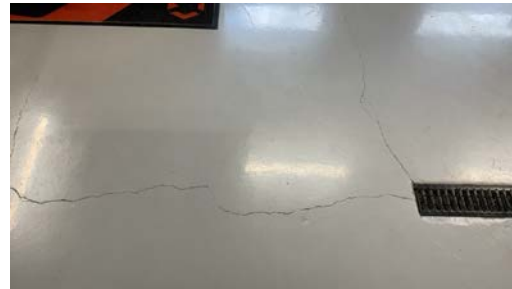
### Vurdering av avvik:

Det er sprekker i betonggulvet.

Sprekker i gulv bør utbedres.

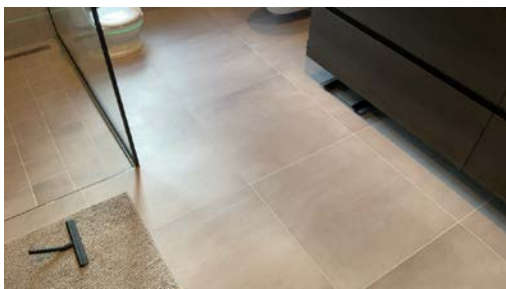
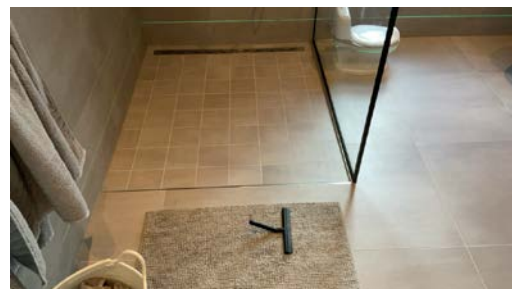
#### Vurdering av avvik:

- Det er påvist at noen fliser har bom (hulrom under).
- Det er påvist avvik i fallforhold til sluk i forhold til krav i forskrift på byggetidspunktet.

- Selv om bom eller hullyd ikke alltid er et umiddelbart problem, bør det overvåkes nøye før eventuell utvikling i sprekker i flisfuger e.l. oppstår. Dette må en foreta tiltak for, for å begrense utviklingen.
- Et bad med manglende/reduert fall til sluk blir mindre funksjonelt og sikkert for brukeren. Dette kan medføre stående vann på gulvet, vann som ikke ledes effektivt til sluket, økt risiko for at vann renner ut av rommet og redusert sklisikkerhet på gulvet.
