Furuvegen 21F, 2320 FURNES

**FURNES / KÅRTORP**

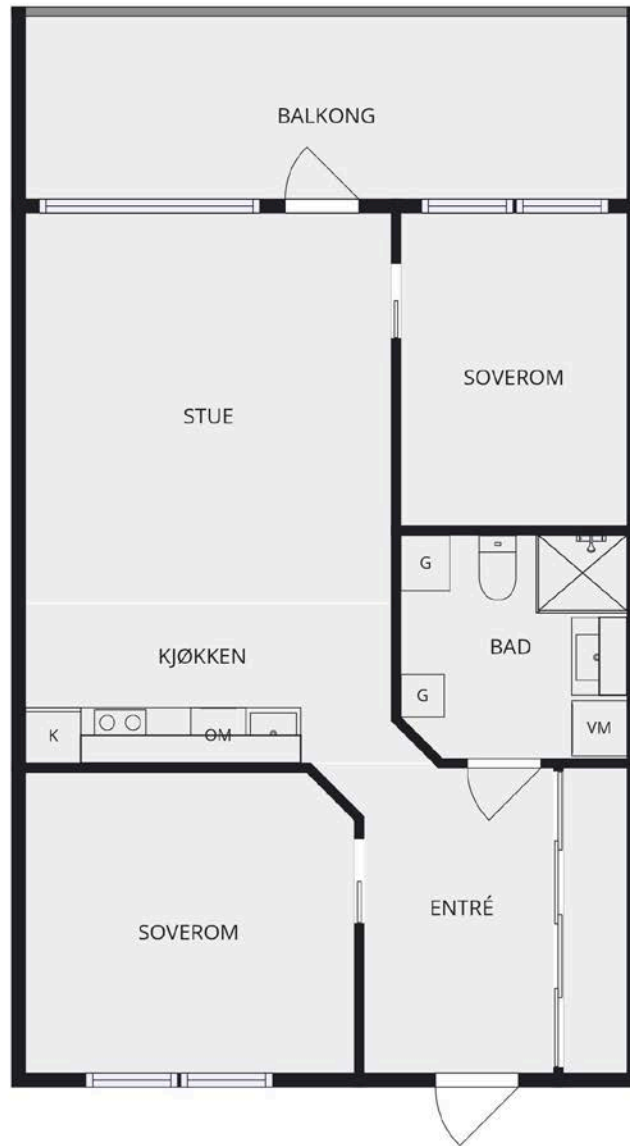
Plantegningen er en ikke målbar illustrasjon og avvik kan forekomme.

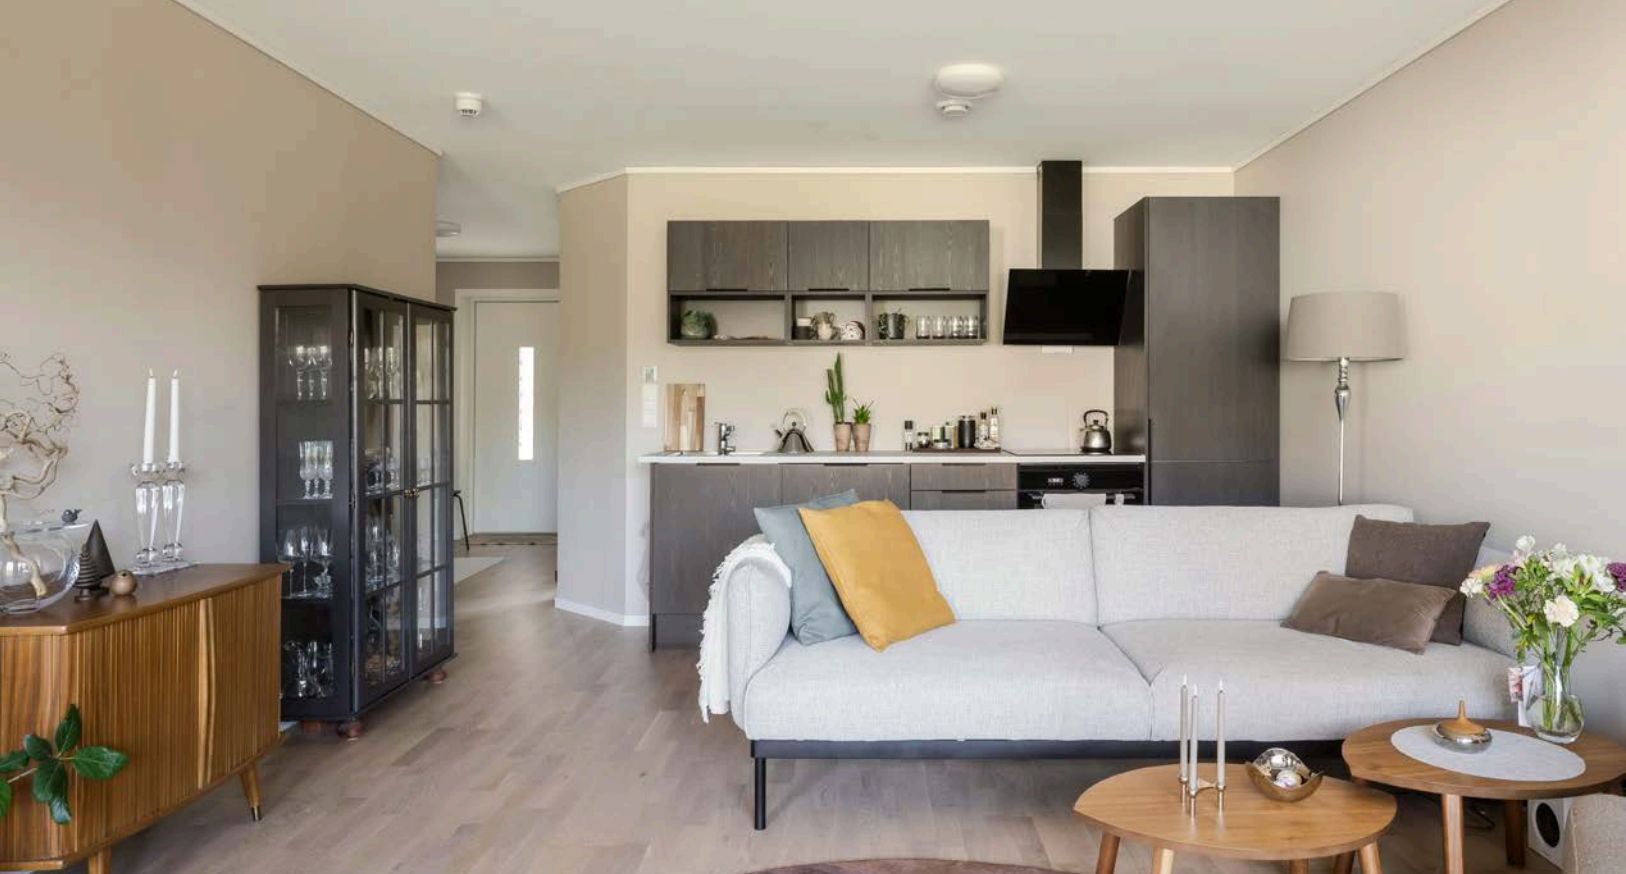
Velkommen til Furuvegen 21 F! Foto: Christian Aas.

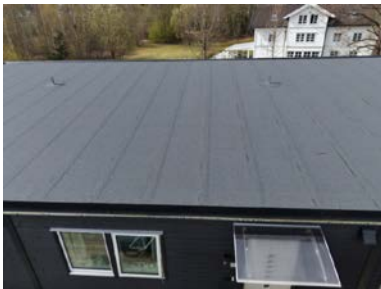
### Takkonstruksjon/Loft

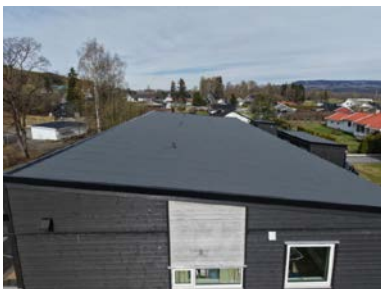
Lukket pulttakkonstruksjon, undersøkelser begrenser seg til visuelle undersøkelser av innvendige flater, det ble ikke registrert avvik.

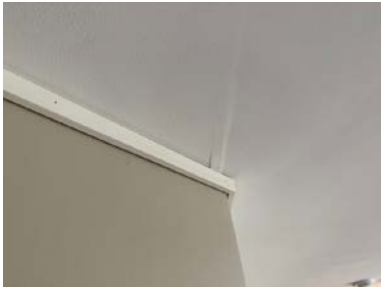
## TG 1 Etasjeskille/gulv mot grunn

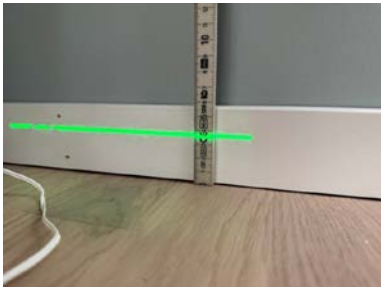
## TG 1 Innvendige dører
