Innsvatnet 151, 7660 VUKU

**Nydelig hytte med skjermet  
beliggenhet. Tilbygd og renoverert i  
21/22. Innlagt vann og avløp. 4  
soverom. Gode solforhold.**

# Tilstandsrapport

## FRITIDSBOLIG

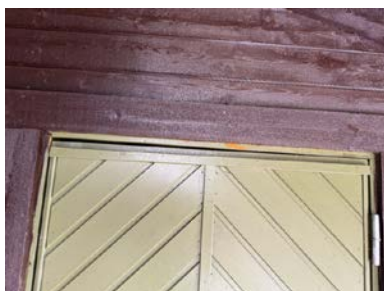
## TG 1 Dører - 2

Utadslående balkongdør plassert på stue, døren har 2-lags isolerglass datostemplet 2020.  
Heve/skyvedør plassert på stue, døren har 2-lags isolerglass datostemplet 2020

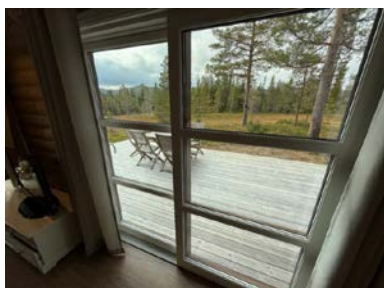
## TG 3 Balkonger, terrasser og rom under balkonger

Avvik: Det er ikke montert rekkverk.

Altan rundt deler av hytten. Fundamentert med støpte pilarer og stolpesko. Oppbygd med et trebjelkelag og spaltegulv av terrassebord.  
Terrasebord har noe værslitasje.

- Rekkverk må monteres for å lukke avviket.

Kostnadsestimat: 10 000 - 50 000
