**Oppussingsobjekt - Stor 2-roms  
hjørneleil. m. sørvendt balkong &  
hyggelig utsyn | Supert  
uteleieobjekt | god planløsning**

# Oppussingsobjekt - Stor 2-roms hjørneleil. m. sørvendt balkong & hyggelig utsyn

# Tilstandsrapport

# gnr. 219, bnr. 133, snr. 9

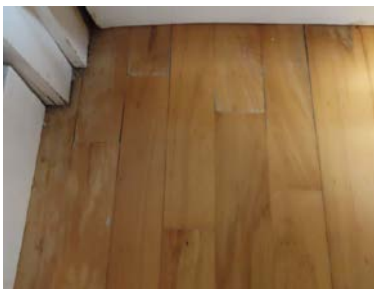
Eldre overflater. Parketten i kjøkkenet er fuktskadet.

Skadet parkett i kjøkkenet

Kostnadsestimatet gjelder kun bytte av skadet parkett.

**Kostnadsestimat: 20 000 - 100 000**
