Vardavegen 8, 5430 BREMNES

**Stor einebustad på Meling med  
stor og solrik tomt | 3 etasjer |  
Oppgraderingsbehov**

Salgsoppgavedato  
23.04.2024

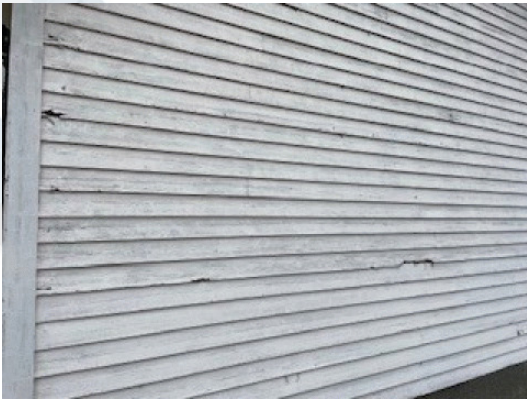
Store deler av ytterkledningen har råteskader.

Vindski og hjørnebord har råteskader.

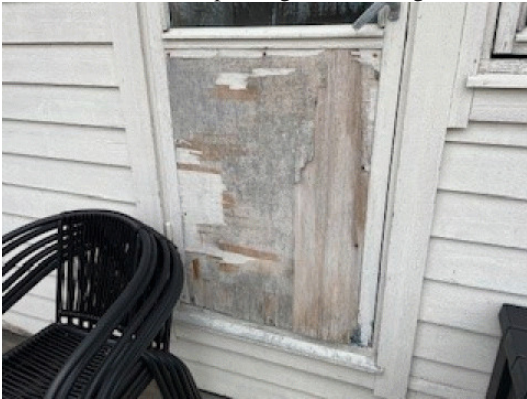
TG 3 3.1 Vinduer og ytterdører

Det er ikke påvist punkterte glass.  
Det er ikke påvist avvik ved beslag, vannbord, omramming, karm eller ytre tetting.  
Dører og vinduer vurderes som sikre mot vanninntrengning i konstruksjonen.

Vinduer med 2 lags glass i trekarmer.  
Ytterdører i tre med 2 lags glass.  
Terrassedører i tre med 2 lags glass.  
Vinduene ble visuelt undersøkt og det ble foretatt en enkel funksjonstest av tilfeldig valgte vinduer i boligen.  
Det ble foretatt en enkel funksjonstest av dører.

**Merknader:** Det må påberegnes utskiftinger av alle dører og vindu utenom dobbel Terrassedør i stue som er fra 2017.

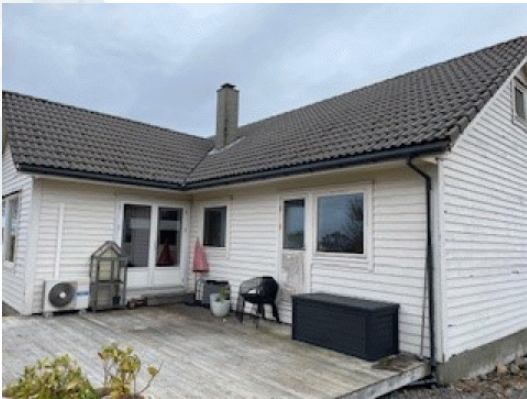
TG 3 4.1 Takkonstruksjon, takteking og skorstein over tak

Det er ikke påvist svanker/svai i mønet.  
Det er ikke påvist nevneverdige fuktskjolder.  
Det er ikke påvist råteskade eller skadedyr.  
Det ser tett ut rundt gjennomføringer.  
Det er påvist ventilering/lufting.

Taket er tekket med betongstein.  
Visuelt besikttet fra bakkeplan.  
Pipen er visuelt besikttet fra bakkeplan og via bilder tatt på befaring.  
Det er ikke tegn på lekkasjer på befaringsdagen.

**Merknader:** Det er ikke montert snøfangere eller takstige til pipe.  
Overflatene på takstein har slitasje.

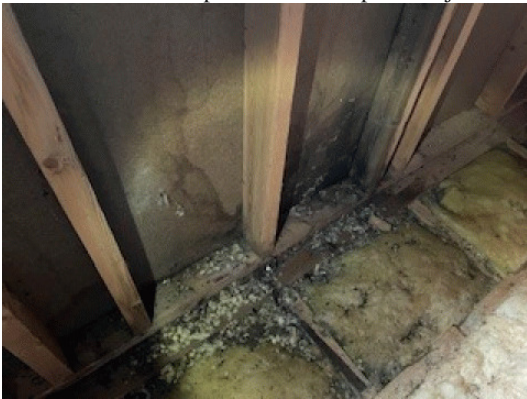
Det er ikke påvist biologiske skadegjørere fra kaldt-, kne-, hanebjelke-, eller kryploft.  
Det er ikke påvist lekkasjer, fuktskjolder, kondens og lignende ved piper, overganger, i bjelker eller takluker.  
Det er ikke påvist lekkasje rundt rør- eller kanalgjennomføringer.  
Det er påvist ventilering av yttertaket.

Loftkonstruksjonen er kontrollert der det var gangbart gulv.  
Loftet er uinnredet.  
Det er lagt isolasjon i bjelkelaget.  
Lufting er påvist.

**Merknader:** Det er påvist muselort på isolasjonen.

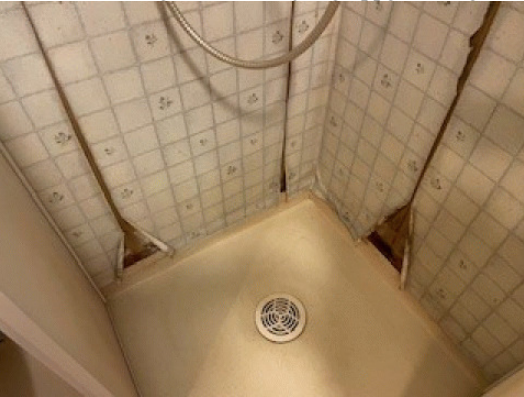
| EIERSKIFTERAPPORT™ | |
|---|--|
| <p>Det er påvist riss og sprekker.</p> <p>Det er påvist sprekker i fuger.</p> <p>Det er påvist avvik på skjøter og underkant av plater.</p> <p>Det er påvist fuktskader/spor etter skadedyr.</p> <p>Det er ventiler som kan åpnes.</p> | |
| <p>Våtromstapet på vegger.</p> <p>Malte plater i himling.</p> <p>Gulvstående toalett.</p> <p>Dusjvegger i plast.</p> <p>Enkel vask uten innredning.</p> | |
| <p><b>Merknader:</b> Det er fuktskader på våtromstapet i dusj.</p> <p>Overflatene har generell slitasje og oppgraderinger må påberegnes.</p> | |

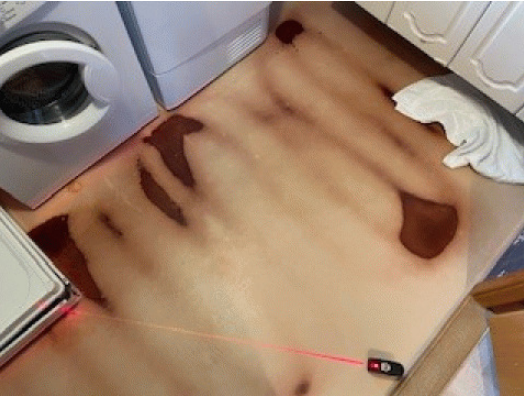
| EIERSKIFTERAPPORT™ | |
|---|--|
| <p>Det er ikke påvist riss og sprekker.</p> <p>Det er ikke påvist sprekker i fuger.</p> <p>Skjøter og underkant av plater på gulv er ikke innsisert.</p> <p>Det er ikke påvist spor etter råteskade, muggvekst eller skadedyr.</p> <p>Det er ikke påvist tilfredsstillende fall til sluket.</p> <p>Terskel er vurdert som tilfredsstillende.</p> <p>Det er ikke påvist knirk i gulvet.</p> <p>Det er påvist tilfredsstillende høydeforskjell fra toppen av sluket til toppen av membranen ved dørterskelen.</p> <p>Det er påvist flekker eller andre skader.</p> | |

Gulvflaten er dekket med våtromsbelegg.  
Fall er kontrollert med laser.  
Det er ikke fall til sluk.  
Det er ca 30 mm oppbrett på belegget under terskelen.

**Merknader:** Våtromsbelegget har flere svimerker og generell slitasje.

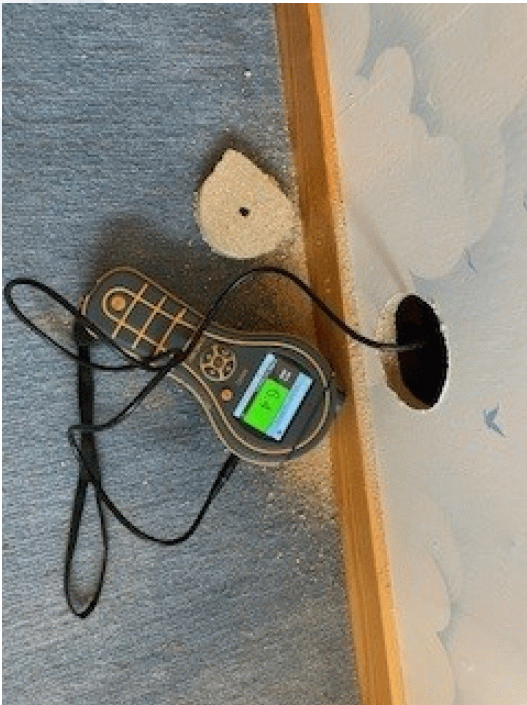
**TG 3** 7.2.3 Membran, tettesjiktet og sluk

Membranen er fra 1986  
Det er ikke påvist avvik i forhold til sluk, rørgjennomføringer, mansjetter eller klemring.  
Det er muligheter for å rengjøre sluk.  
Det er ikke påvist tegn på feil utførelse, feil materialvalg, skadelig fukt eller utettheter.  
Arbeidet vurderes som fagmessig utført.  
Det er boret hull i tilstøtende rom eller fra undersiden.  
Det er fuktkontrollert med egnet fuktmåleverktøy.

Vinylbelegg fungerer som tettesjikt ved gulvet. Det gjøres oppmerksom på at vinyl er en bygningsdel som har en naturlig bruksslitasje over tid med en forventet levetid, da den ikke er tildekket med fliser.

**Merknader:** Det er bort et hull i vegg i soverom, bak vask.  
Fukt er kontrollert i ramme. Ingen avvik.

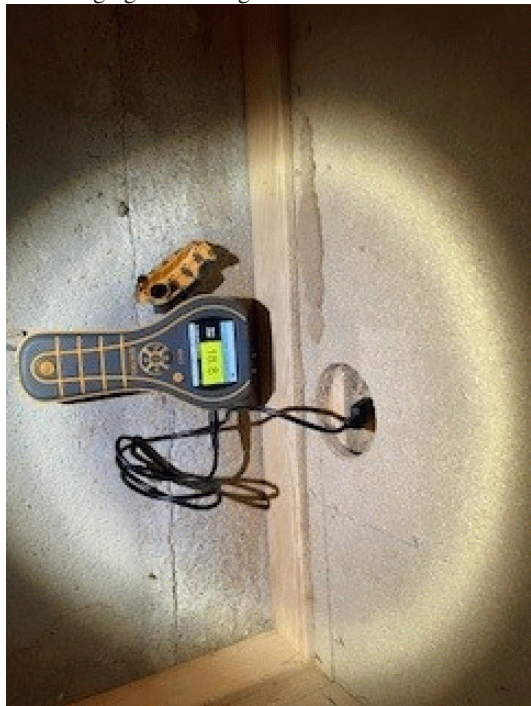
TG 3 9.1.3 Fuktmåling og ventilasjon

Det er boret hull i tilstøtende rom eller fra undersiden.  
Det er fuktkontrollert med egnet fuktmåleverkøy.  
Det er ikke påvist tilstrekkelig med ventiler i vegger eller vinduer som er mulig å åpne.  
Tilluft og avtrekk vurderes som ikke tilstrekkelig.

Det er synlig fukt i yttervegger i uinnredede kjellerrom.  
Det måles fukt i trappevange mot yttervegg. Ca 26%.  
Dette opplyses å komme fra planter som er lagret i trappen.  
Det er bort et hull i utforet yttervegg under trapp.  
Fukt er kontrollert i ramme. Ca 20% fuktighet.

**Merknader:** Hele kjeller betegnes som fuktig.  
Det er fuktopptak fra grunnen og det kommer fukt gjennom ytterveggene.  
Drenering og fuktsikring må utbedres.

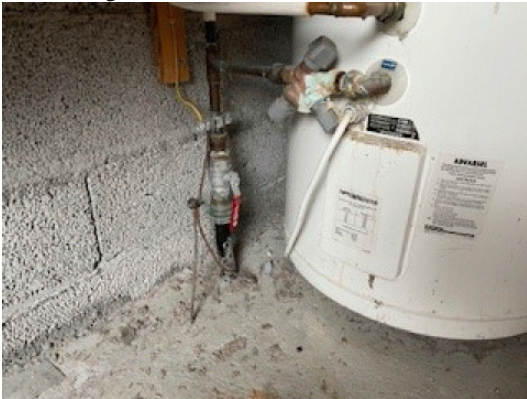
10. VVS TG 3 10.1 WC og innvendige vann- og avløpsrør

Innvendige vann og avløpsrør er fra 1986  
Hovedstoppekranen er lokalisert og funksjonstestet.  
Materiale, sammenkoblingspunkter, kondensisasjon og termisk isolasjon vurderes som tilfredsstillende.  
Vannrør: Anlegget er skjult og uten dokumentasjon, men kan likevel fungere greit.  
Materiale og sammenkoblingspunkter vurderes som tilfredsstillende.  
Avløpskapasiteten vurderes som tilfredsstillende.  
Lukt fra avløpssystemet vurderes som tilfredsstillende.  
Avløp: Anlegget er skjult og uten dokumentasjon, men kan likevel fungere greit.  
Det er ingen WC med innebygget sisterner.

Vanninstallasjon er utført i kobber.  
Avløp er i pvc.  
Mindre avløpsrør under vasker er kontrollert.  
Det er ingen indikasjoner på lekkasjer.  
VVS vurderes på bakgrunn av alder og visuelle observasjoner da videre vurdering krever spesialkompetanse.  
Stoppekran rikker seg ikke.

**Merknader:** Stoppekran er kontrollert.  
Denne fungerer ikke.
