Aasen 6, 1816 SKIPTVET

**Solrik fritidseiendom med bilvei til døren og egen eiertomt. Hytta har to soverom og et praktisk anneks med senger.**

# Tilstandsrapport

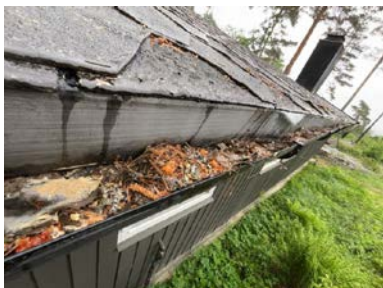
- Det mangler snøfangere på hele eller deler av taket, men det var ikke krav om dette på byggemeldingstidspunktet.
- Mer enn halvparten av forventet brukstid er passert på renner/nedløp/beslag.
- Takrenner har punktvis lekkasjer.

- Bærer preg av elde, generelt med løv og kvist i renner, som bør renses. Ellers så ble det påvist punktvis lekkasjer.

- Lokal utbedring må utføres.
- Overvåk tilstanden jevnlig. For å få tilstandsgrad 0 eller 1 må beslag/renner/nedløp skiftes ut, men tidspunktet for når dette er nødvendig er vanskelig å si noe om.
- Det er ikke krav om utbedring opp til dagens krav.

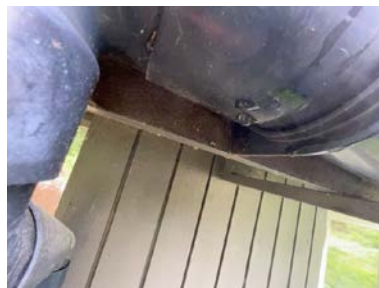
Veggene har bindingsverkskonstruksjon fra byggeåret.  
Fasade/kledning har stående bordkledning.

- Ikke tilstrekkelig med lufting mellom kledning og yttervegg. God lufting er viktig og skal drenere ned og lede ut vann som trenger gjennom regnskjermer, slippe ut eventuell fuktighet fra indre deler av veggen samt gi mulighet for at fuktighet kan tørke ut fra baksiden av regnskjermer.

- Lokal utbedring bør foretas for å øke avstanden mellom terreng og bordkledning.
- Lokal utbedring/utskiftning bør utføres.
