Aasen 6, 1816 SKIPTVET

**Lys og hyggelig hytte på solrik  
eiertomt i naturskjønne  
omgivelser – bilvei helt frem**

# Tilstandsrapport

Befaringsdato: 24.04.2026

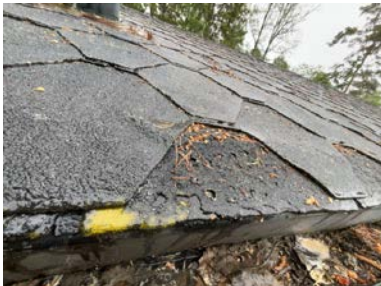
- Det er påvist skader eller avvik på selve taktekkingen.
  - Mer enn halvparten av forventet brukstid er passert på taktekkingen.
- Påvist skader i taktekkingen, som bærer generelt preg av elde og slitasje.
- Levetid asfalttakshingel over 15 år - "Mer enn halvparten av forventet brukstid er oppbrukt" = TG 2.

- Lokal utbedring må utføres.
  - Taktekkingen må skiftes eller utbedres.
- Taktekkingen må skiftes eller utbedres, tenkingen er stedvis i en generelt dårlig stand. Fukt/råteskader som konsekvens.

**Kostnadsestimat: 50 000 - 100 000**

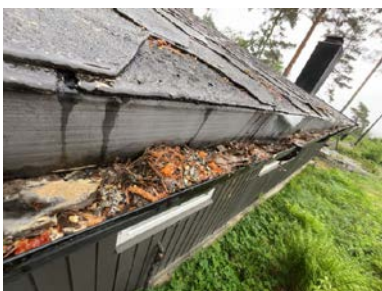
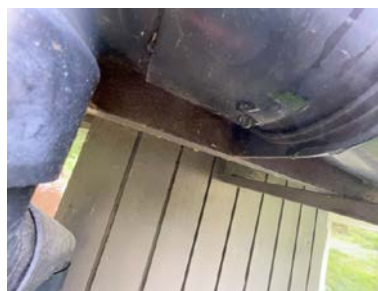
- Det mangler snøfangere på hele eller deler av taket, men det var ikke krav om dette på byggemeldingstidspunktet.
  - Mer enn halvparten av forventet brukstid er passert på renner/nedløp/beslag.
  - Takrenner har punktvis lekkasjer.
- Bærer preg av elde, generelt med løv og kvist i renner, som bør renses. Ellers ble det påvist punktvis lekkasjer.

- Manglende snøfangere kan føre til snøras fra taket. Montering anbefales for økt sikkerhet, spesielt over innganger og beferdede områder. Ingen krav ved oppføringstidspunktet.
- Overvåk tilstanden jevnlig for å avdekke eventuell slitasje eller funksjonssvikt.
- Utskifting av beslag, renner og nedløp må påregnes på sikt for å unngå lekkasjer og følgeskader på bygningen.
- Risikoen for skader øker med alderen på komponentene.

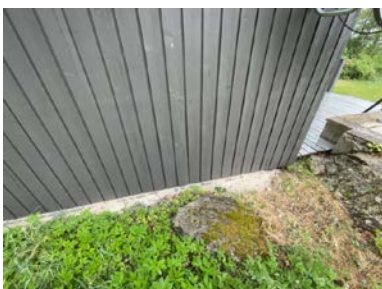
- Ikke tilstrekkelig med lufting mellom kledning og yttervegg. God lufting er viktig og skal dreneres ned og lede ut vann som trenger gjennom regnskjermen, slippe ut eventuell fuktighet fra indre deler av veggens samt gi mulighet for at fuktighet kan tørke ut fra baksiden av regnskjermen.

Det bør etableres tilstrekkelig lufting mellom kledning og yttervegg for å sikre god drenering og uttørking av fukt, samt redusere risiko for fuktskader og råte.

Kledningen bør også tilpasses slik at det er tilstrekkelig avstand til terreng, minimum 0,3 meter, for å unngå oppfukning og forlenget levetid på treverket.

Værslitt og oppsprukket trevirke bør utbedres eller skiftes ut for å hindre videre forringelse og redusere risiko for fremtidige skader.

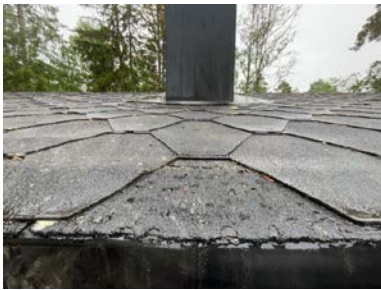
- Det er påvist fuktskjolder/skader i takkonstruksjonen.

- Påvist fuktskjolder i bakkant av pipe i hytta. Ellers ble det påvist generelt med svanker i taket i samme området utvendig. Skader i undertak/bordtak kan ikke utelukkes.

Det bør gjennomføres nærmere undersøkelser for å avdekke årsaken til fuktskjoldene og vurdere om det foreligger råteskader i undertak eller bordtak.

Utbedring bør utføres for å hindre videre fuktinntrengning og for å unngå utvikling av råte, sopp og skader på takkonstruksjonen, noe som kan medføre redusert bæreevne og økte utbedringskostnader.

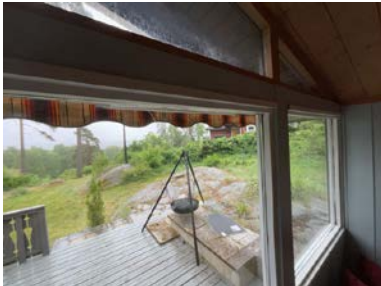
- Det er påvist at enkelte vinduer er vanskelig å åpne/lukke.
- Det er påvist noen glassruter som er punktert eller sprukne.
- Karmene i vinduer er slitte og det er sprekker i trevirket.

- Vinduer fremstår i all hovedsak i en normal stand og forfatning alder tatt i betraktning, dog påvist noe værslitt trevirke utvendig. Ellers påvist noen vinduer med punktert glass og ett vindu med sprekk i glass.

Dersom tiltak ikke utføres, øker risikoen for ytterligere forringelse, redusert isolasjonsevne, trekk, og potensielle fuktskader i tilstøtende konstruksjoner.

**Kostnadsestimat: 10 000 - 50 000**

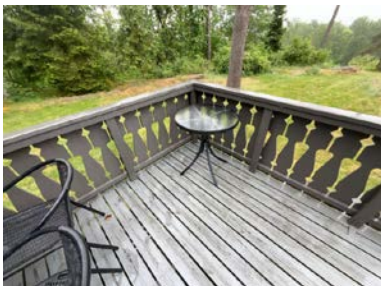
- Trevirket bør slipes, behandles og eventuelt byttes ut der det er mest slitt. Uten tiltak vil oppsprekking og slitasje forverres, noe som kan føre til redusert levetid og økt risiko for råte og skader på terrassen.

- Lokal utbedring/utskiftning bør utføres.
