Elvebakken 25, 1930 AURSKOG

**Moderne, familievennlig og lekker enebolig fra 2020. Jacuzzi, lekestue, stor, solrik terrasse og isolert dobbelgarasje.**

Befaringsdato: 20.03.2025    Rapportdato: 24.03.2025    Oppdragsnr.: 10816-25041    Referansenummer: XG1130

# Tilstandsrapport

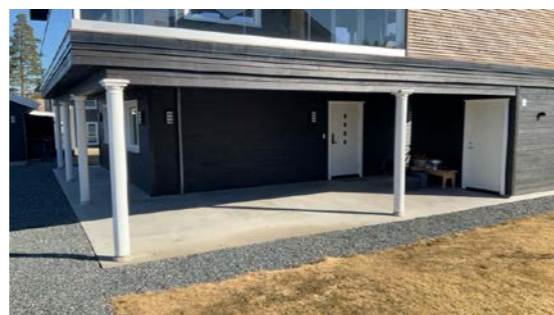
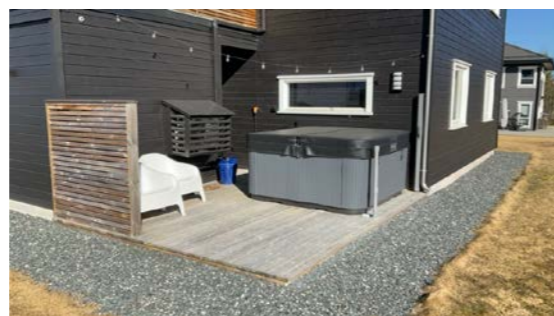
### TG 1 Terrasse på mark/carport

Takoverbygd (veranda over) terrasse og carport på mark med betongdekke.  
Terrasseplattning av tre på mark med spaltegulv.  
Boblebad.

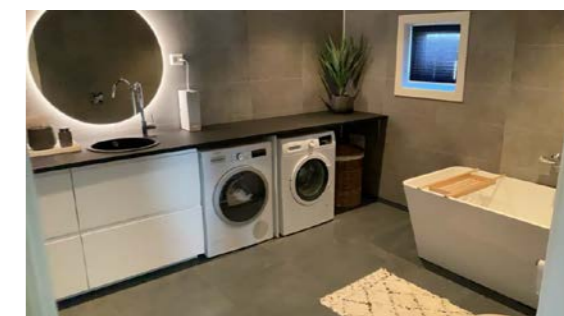
### 1. ETASJE > BAD/WC/VASKEROM

#### TG 2 Overflater vegger og himling

- Det er vindu/dør med ikke fuktbestandige materialer i våtsonen (ved vask, dusj, badekar, osv.), løsningen eller byggematerialet er uegnet
- Det er påvist andre avvik:

- Uegnede materialer må fuktbeskyttes/utskiftes.
- Det må foretas tiltak for å lukke avviket.

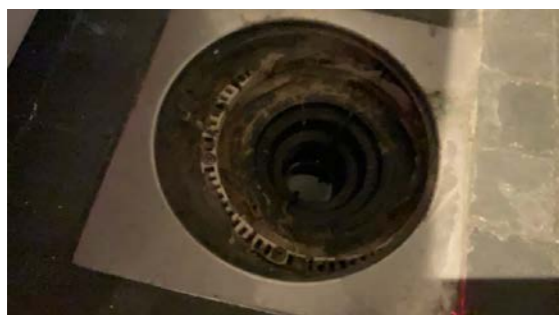
#### TG 1 Sluk, membran og tettesjikt

Det er plastsluk og smøremembran fra byggeåret.  
Dokumentert med ferdigattest.  
Det er synlig slukmansjett/membran under klemringen i sluket.

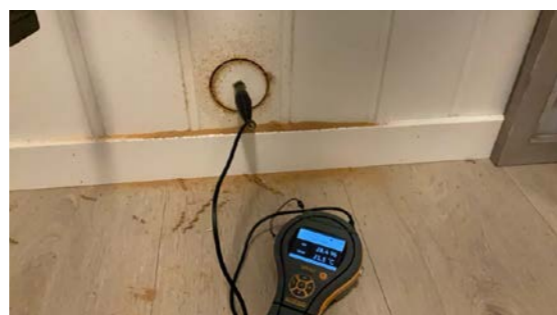
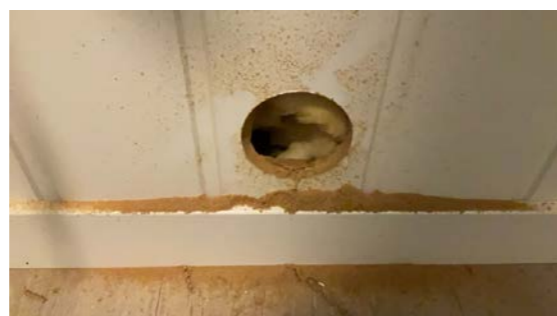
#### TG 0 Tilliggende konstruksjoner våtrom

Hulltaking er foretatt uten å påvise unormale forhold.  
Hulltaking ble foretatt i vegg fra bod mot våt sone/badekar på bad/wc/vaskerom.  
Det ble målt relativ luftfuktighet i veggen og det ble gjort visuell inspeksjon.  
Det ble ved målinger og visuell inspeksjon ikke påvist tegn på fuktskader.

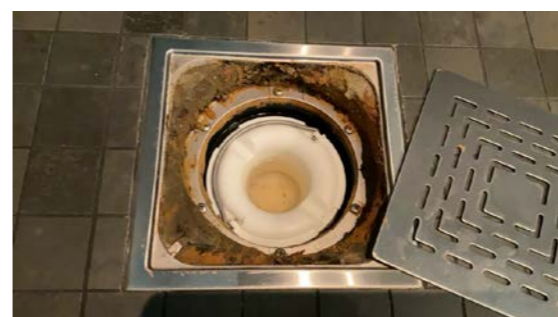
#### TG 1 Sluk, membran og tettesjikt

Det er plastsluk og smøremembran fra byggeåret.  
Dokumentert med ferdigattest.  
Det er synlig slukmansjett/membran under klemringen i sluket.

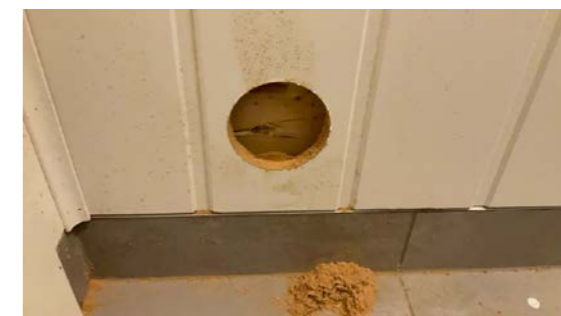
#### TG 0 Tilliggende konstruksjoner våtrom

Hulltaking er foretatt uten å påvise unormale forhold.  
Hulltaking ble foretatt i vegg fra bod mot bad.  
Det ble målt relativ luftfuktighet i veggen og det ble gjort visuell inspeksjon.  
Det ble ved målinger og visuell inspeksjon ikke påvist tegn på fuktskader.

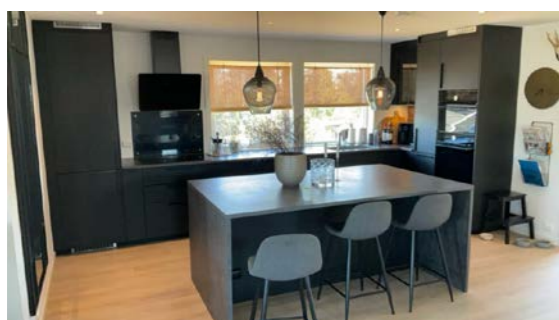
Kjøkkeninnredning består av: Benkeskap, overskap, høyskap og kjøkkenøy.  
Innredningen har folierte skrog og slette sorte fronter.  
Laminat benkeplate med nedfelt oppvaskkum av metall.  
Ventilatorhette med avtrekk.  
Integrert induksjonstopp, stekeovn, kombiovn, kjøl-/fryseskap og oppvaskmaskin.  
Komfyrvakt.  
Lekkasjevarslere med automatisk vannstoppesystem.

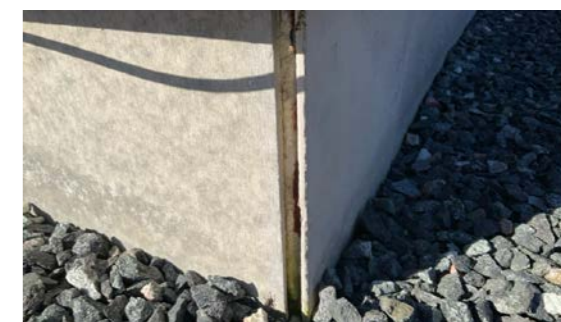
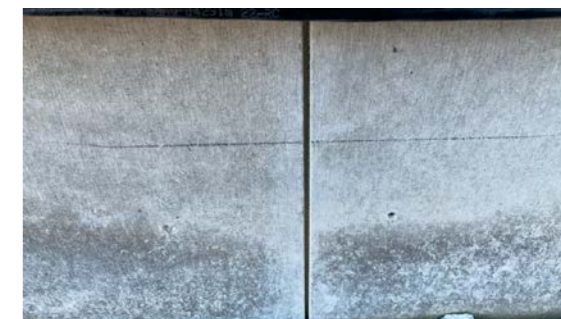
- Det er avvik:

Det mangler fuge/tetting mellom grunnmurelementene (fare for fuktinnslag, frostsprengning og skader).

Grunnmurelementene må fuges/tettes for å lukke avviket.

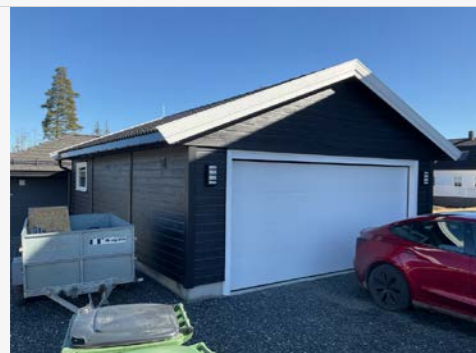
### Garasje

#### Anvendelse

Biloppstilling-/lagringsplass.
