Tiurtoppen 7, 2890 ETNEDAL

**Fantastisk fritidsbolig i  
naturskjønne omgivelser - god  
planløsning - hems - stor terrasse  
- magisk utsikt - turområder.**

# Fantastisk fritidsbolig i naturskjønne omgivelser - storslått utsikt!

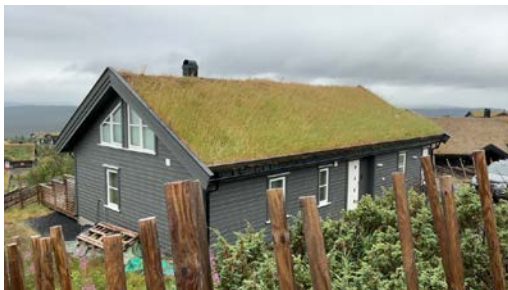
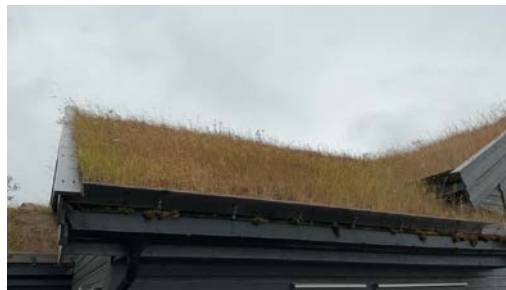
Taket er tekket med torv. Tekking er besiktiget fra bakkenivå og vurdert ut fra alder. Pipebeslag og andre gjennomføringer i taktekking er ikke kontrollert, dette anbefales på generell basis undersøkt. Gjennomføringer i taktekking er svake punkt og risikoen for skader er høy.

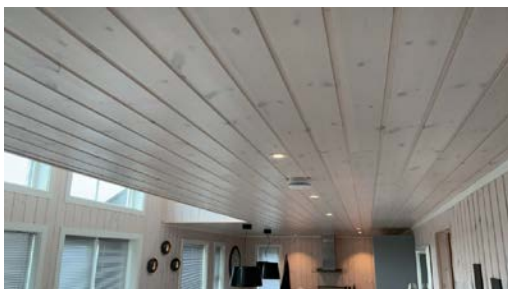
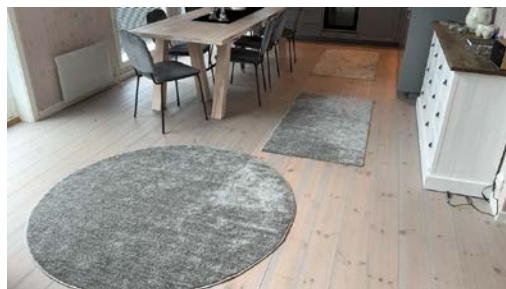
Innvendige overflater er hovedsakelig preget av:  
Vegg: Trepanel.  
Himling: Trepanel.  
Gulv: Heltre. Fliser i gang, med varmekabler.

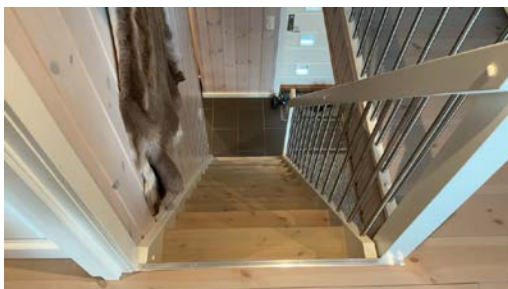
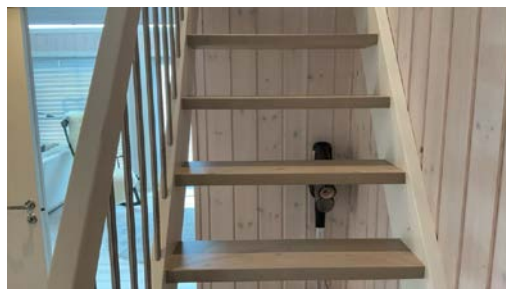
Innvendige dører med malte profilerte overflater. Justeringer må kunne påregnes på tredører som kan bevege seg gjennom ulike årstider. Enkelte sår/merker må påregnes (normal bruksslitasje)

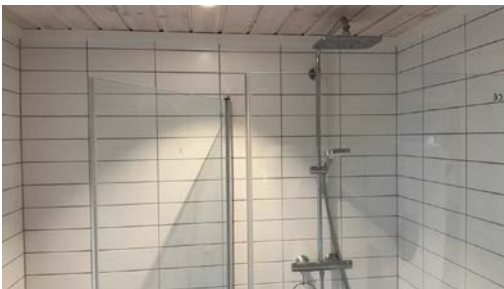
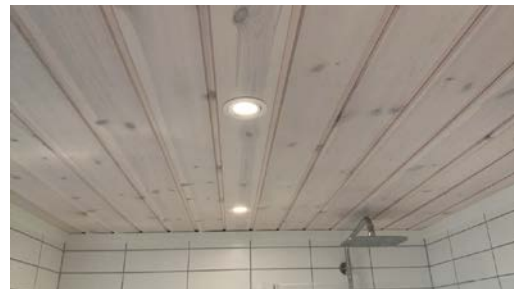
Vegg: Fliser.  
Himling: Trepanel. Ved enkle fuktsøk ble det ikke registrert verdier utover hva som forventes som normalt.

Gulv: Fliser, med varme.  
Ved enkle fuktsøk ble det ikke registrert unormale verdier. Det dusjes direkte på gulv/vegg, noe som gir økt belastning på konstruksjonene. Fallforhold på gulvet er målt og funnet tilfredsstillende.

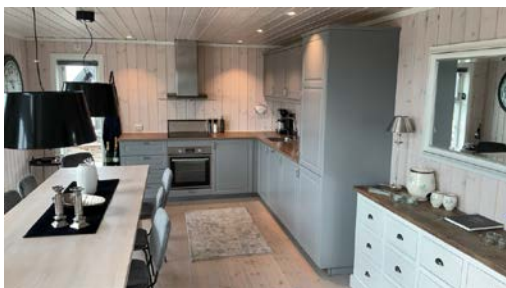
Kjøkken med profilerte fronter. Laminerte benkeplater. Nedfelt oppvaskkum i børstet rustfritt stål med ett-greps blandebatteri. Integrert koketopp, komfyr og kjøleskap.

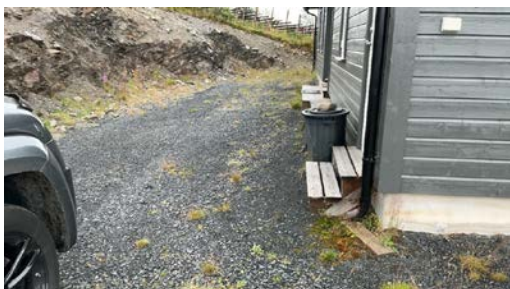
Støpt plate på mark. Det er grunnmursplater utenpå mur.
