Solvangvegen 16, 2318 HAMAR

BØRSTAD / HAMAR

Ditt nye hjem?

Tilstandsrapport

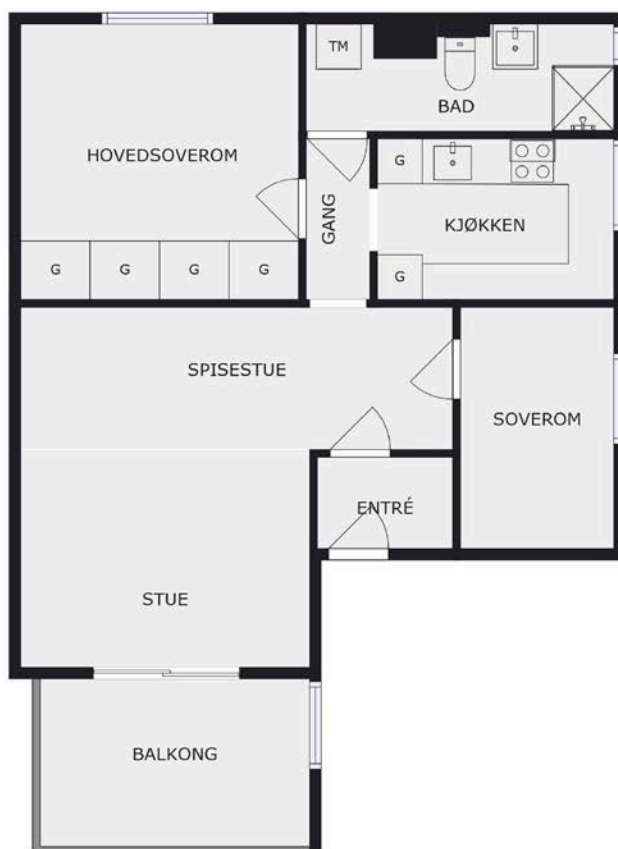
Plantegning

Plantegningen er en ikke målbar illustrasjon og avvik kan forekomme.

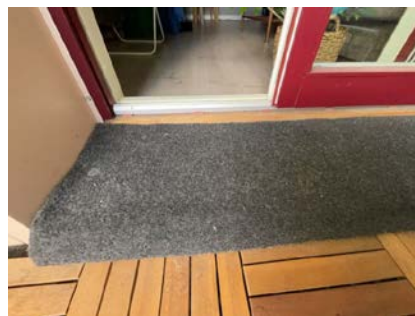
TO 1 Dører

Finert leilighetsdør fra 1995 i tett utførelse som er klassifisert B30/40dB. Leilighetsdøren har kikkhull. Malt skyvebalkongdør med 3-lags isolerglass fra 2011.

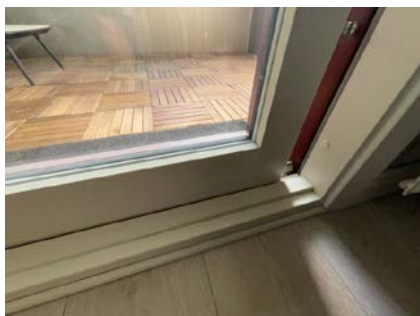
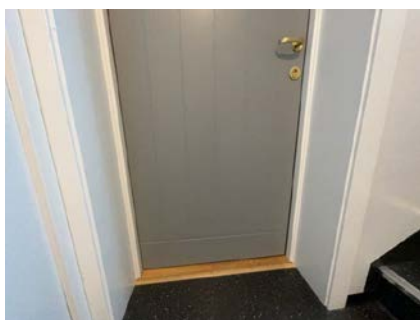
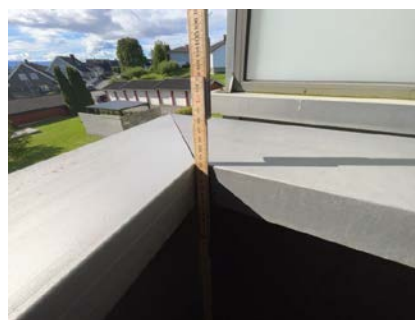
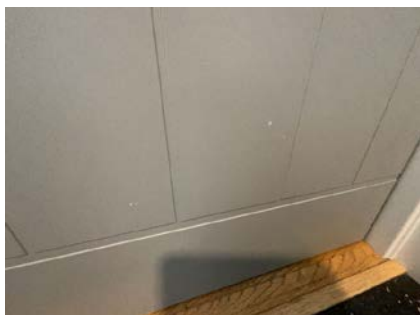
TG 2 Balkonger, terrasser og rom under balkonger

Balkong med konstruksjoner, overflater, rekkverk og håndlist av metall.

- For å lukke avviket ihht NS 3600.2018 må det utarbeides en Tilstandsanalyserapport/vedlikeholdsplan for fellesdeler i bygget. Da dette er opp til borettslag/sameie å rekvirere er kostnadsestimat ikke satt.

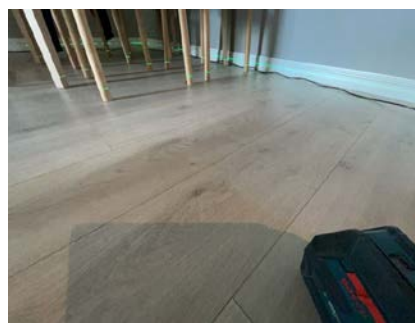
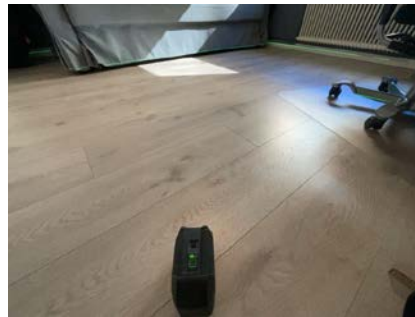
Etasjeskille/gulv mot grunn

Etasjeskillere av støpt betong. Det er ved stikkprøvekontroll målt nivåforskjell på 16 mm innenfor 1,4 meter.

- Målt høydeforskjell på mellom 10 - 20 mm innenfor en lengde på 2 meter. Tilstandsgrad 2 gis med bakgrunn i standardens krav til godkjente måleavvik.

- For å få tilstandsgrad 0 eller 1 må høydeforskjeller rettes opp. Det vil imidlertid sjelden være økonomisk rasjonelt som et enkeltstående tiltak i en bolig som dette. Dersom boligen en gang skal renoveres, kan man vurdere slike tiltak.
- For å få tilstandsgrad 0 eller 1 må høydeforskjeller rettes opp. Ytterligere undersøkelser må foretas for å få kartlagt omfanget for utbedring.

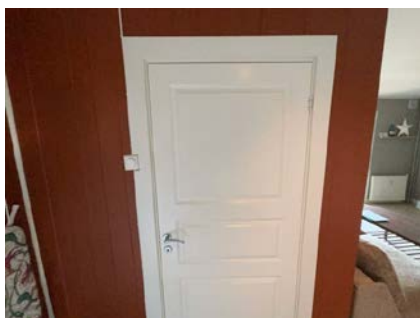
- Det er påvist avvik som tilsier at det bør foretas tiltak på enkelte dører.
- Enkelte av innvendige dører har en del slitasje.

- Lokal utbedring må påregnes.
- Enkelte dører må justeres.

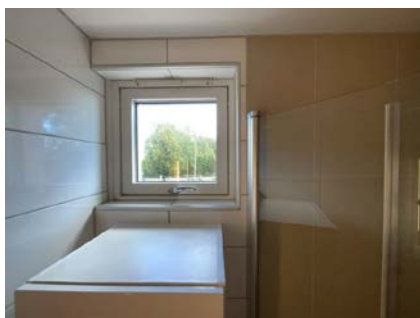
2. ETASJE > BAD/TOALETTROM

TO 1 Overflater Gulv

Gulv med fliser. Varmekilde er elektriske varmekabler. Det er målt nivåforskjell på 48 mm mellom toppen av flis ved terskel og toppen av sluket.

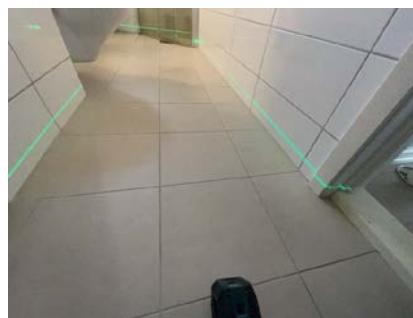
2. ETASJE > BAD/TOALETTROM

TO 1 Sluk, membran og tettesjikt

Nyere stålsluk. Smøremembran uten dokumentert utførelse.

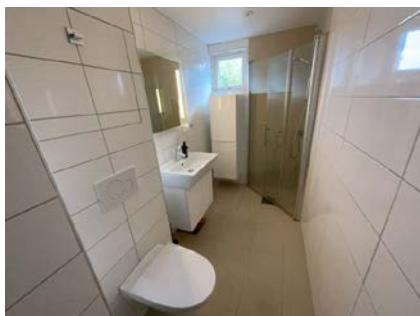
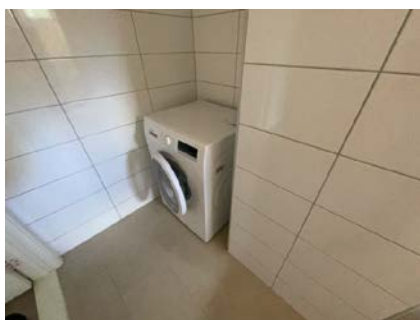
2. ETASJE > BAD/TOALETTROM

TO 2 Ventilasjon

- Det bør etableres tilfredsstillende tilluft til våtrom f.eks. luftespalte ved dør e.l.
- Avtrekksystemet må utbedres.

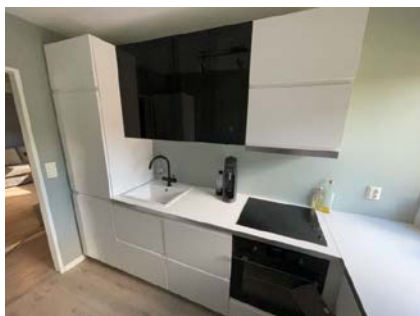
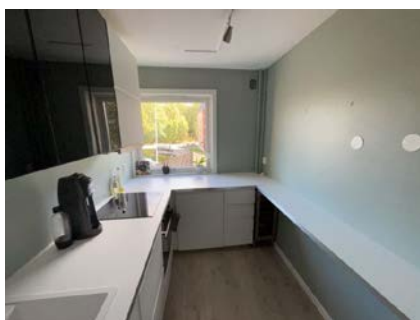
2. ETASJE > KJØKKEN

TO 2 Avtrekk

- Om mulig bør det etableres mekanisk/forsert avtrekk ut fra kokesonen.
- Det er vanskelig å etablere andre løsninger.

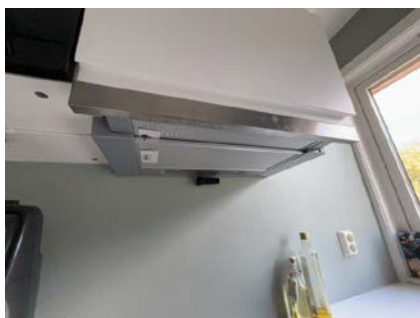
TO 2 Vannledninger

- Rørkurser på rør-i-rør system bør merkes.
