# Tilstandsrapport

Andelsleilighet

Kompaniveien 3, 1639 GAMLE FREDRIKSTAD

Befaringsdato: 11.04.2025

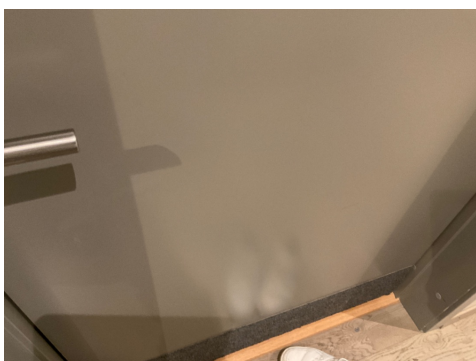
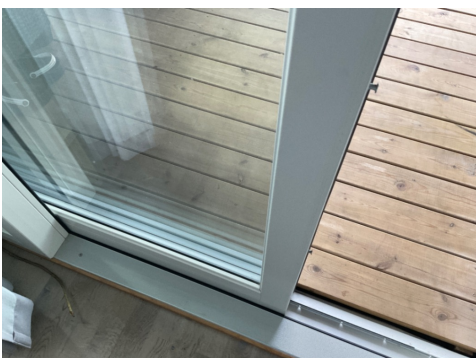
### ! TG 1 Dører

Ytterdør i tre fra byggeår.

Balkongdør i tre med stort glassfelt med isolerglass fra byggeår.

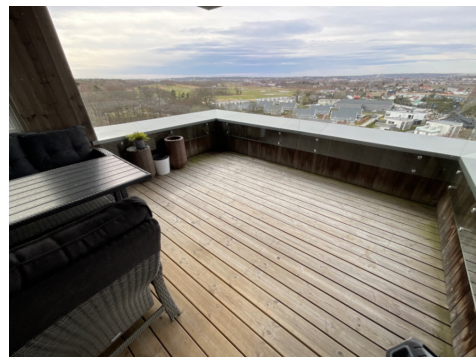
### ! TG 1 Balkonger, terrasser og rom under balkonger

Fra stue/kjøkken er det adgang til balkong på 16 kvm.

Rekkverkshøyde er målt til ca. 121 cm og er innenfor dagens krav.

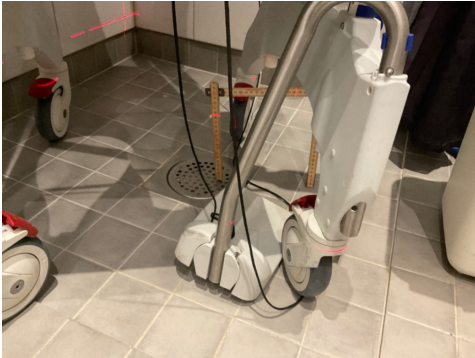
### ! TG 1 Overflater Gulv

Flislagt gulv med elektriske varmekabler. Fallforhold til sluk er målt til ca. 40 mm fra topp membran til topp av slukrist.

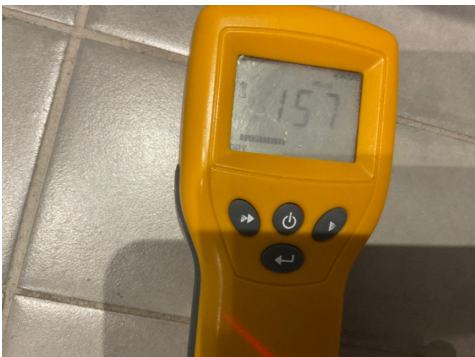
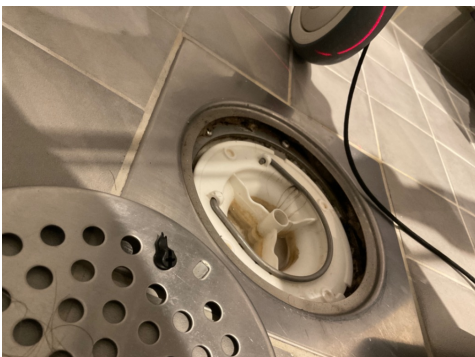
### ! TG 1 Sluk, membran og tettesjikt

Plastsluk.

Fuktmåler viser normale verdier.

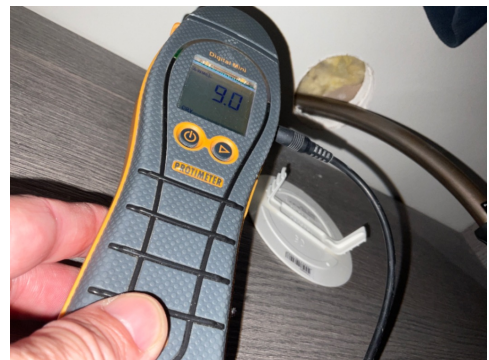
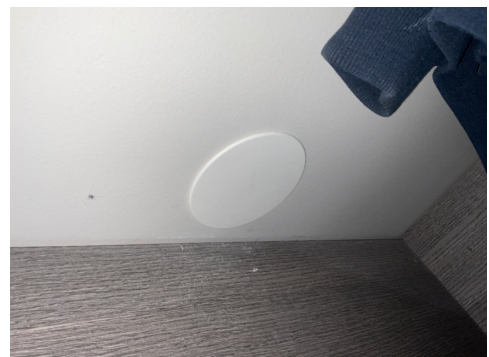
### ! TG 1 Tilliggende konstruksjoner våtrom

Hulltaking med fuktsøk er foretatt fra tilstøtende rom (soverom) mot bunnsvill bak blandedbatteri. Det måles tørre og normale verdier.

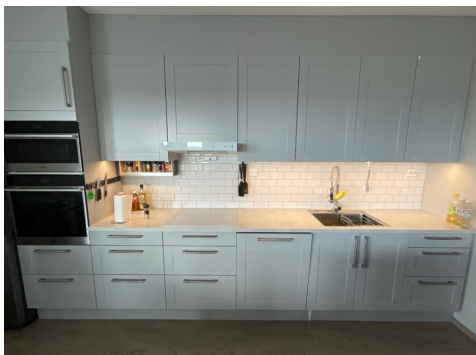
### ! TG 1 Overflater og innredning

Kjøkkeninnredning fra byggeår.

Kjøkkenet har profilerte fronter og laminat benkeplate. Integrert komfyr, platetopp, mikrobølgeovn, kjøleskap og oppvaskmaskin.

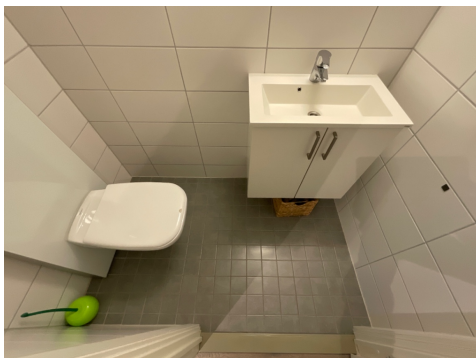
### ! TG 1 Overflater og konstruksjon

Eget toalettrom med veggfestet toalett og innredning med nedfelt servant.

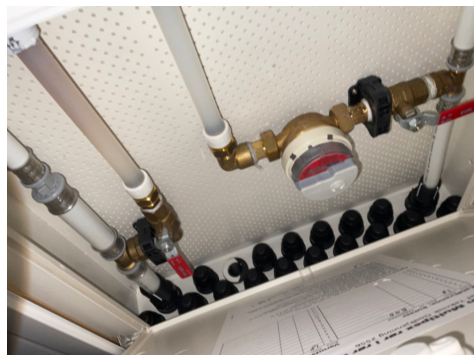
### ! TG 1 Vannledninger

Vannrør av pex (rør-i-rør) og flexislange.

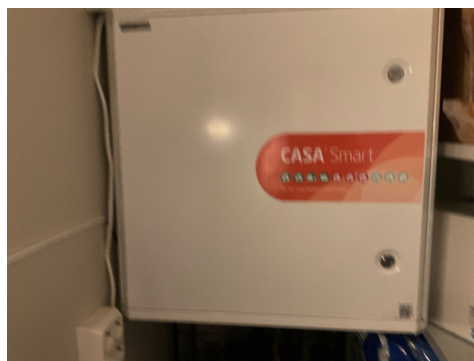
### ! TG 1 Ventilasjon

Balansert ventilasjonsanlegg som kontrollerer både mengden tilluft og avtrekksluft. Ventilasjonsaggregatet består av en vifte som trekker ut brukt luft fra våtrom, kjøkken og tekniske rom. Det består også av en vifte som trekker luft utenifra og tilfører frisk, temperert luft til oppholdsrom som soverom, stue osv.

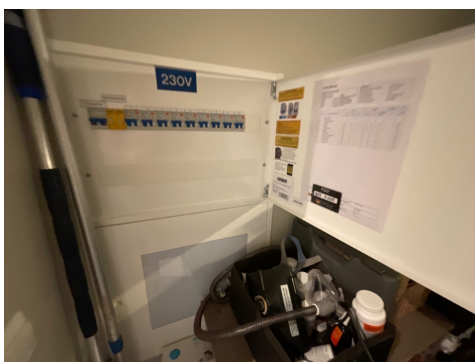
Sikringsskap med automatsikringer. 9 fordelerkurser på hhv. 15 og 25 ampere. Hovedkurs på 40 ampere.

Relativt nytt el anlegg.

Det observeres ingen ufagmessige tilkoblinger m.m. Tilstanden vurderes normal.

Brannslukningsapparat og røykvarslere er montert iht. forskrifter.
