Snulteren 19B, 1940 BJØRKELANGEN

**Lækker halvpart av nyere  
tomannsbolig. Dobbelgarasje,  
nydelig utsikt og solrike  
uteplasser samt flott utekjøkken.**

**Salgsobjekt:** Tomannsbolig  
**Eierform:** Eierseksjon  
**Byggeår:** 2018  
**BRA-i/BRA Total** 131/166 kvm  
**Tomtstr.:** 1218.1 m<sup>2</sup> (fellestomt)  
**Soverom:** 3  
**Gnr./bnr.** Gnr. 2, bnr. 396  
Gnr. 2, bnr. 357 (realsameie)  
**Snr.** 2 (under seksjonering)  
**Oppdragsnr.:** 1105250127

Befaringsdato: 08.12.2025

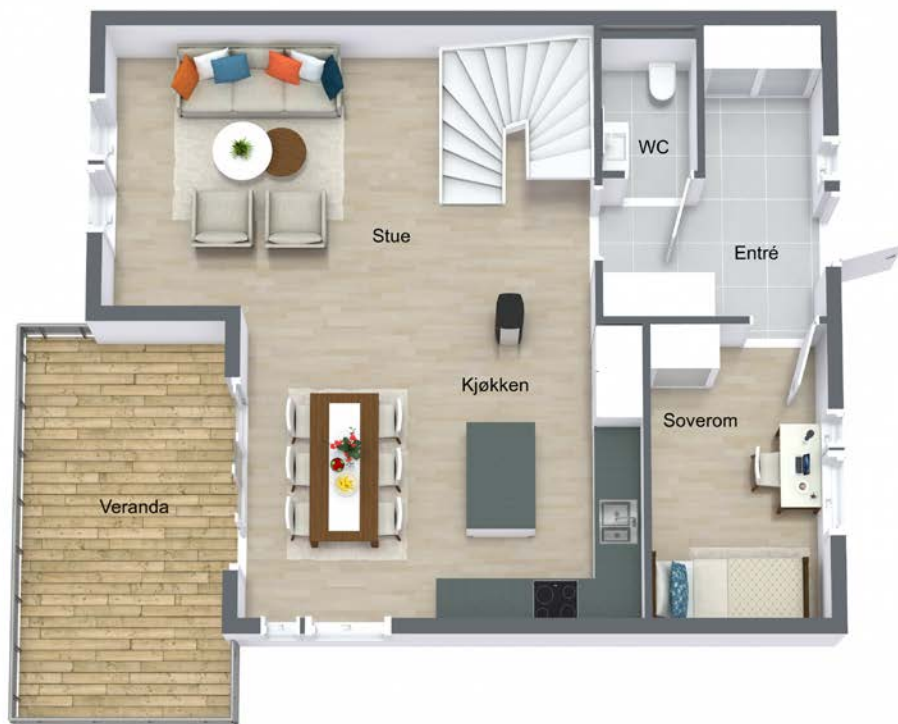
### 1. etasje

Planskissen er en illustrasjon av boligens planløsning og kan avvike fra boligen

Plantegningen av 1. etasje stemmer med dagens bruk. Plantegningen av U. etasje har avvik iht. dagens bruk med rominndeling og størrelse på rom.

Meglers kommentar: Planløsningen i hovedetasjen avviker fra byggetegninger. WC og del av entre er opprinnelig et bad på tegninger. Planløsning i underetasjen avviker fra byggetegninger. Bod er inkludert i det minste soverommet. Opprinnelig vask på tegninger er tatt i bruk som bod. Fasader avviker fra byggetegninger. Smalt vindu ved inngangsdør fremkommer ikke på tegning. Vindu på det store soverommet i underetasjen er ikke bygget. Markterrassen fremkommer ikke på tegninger.

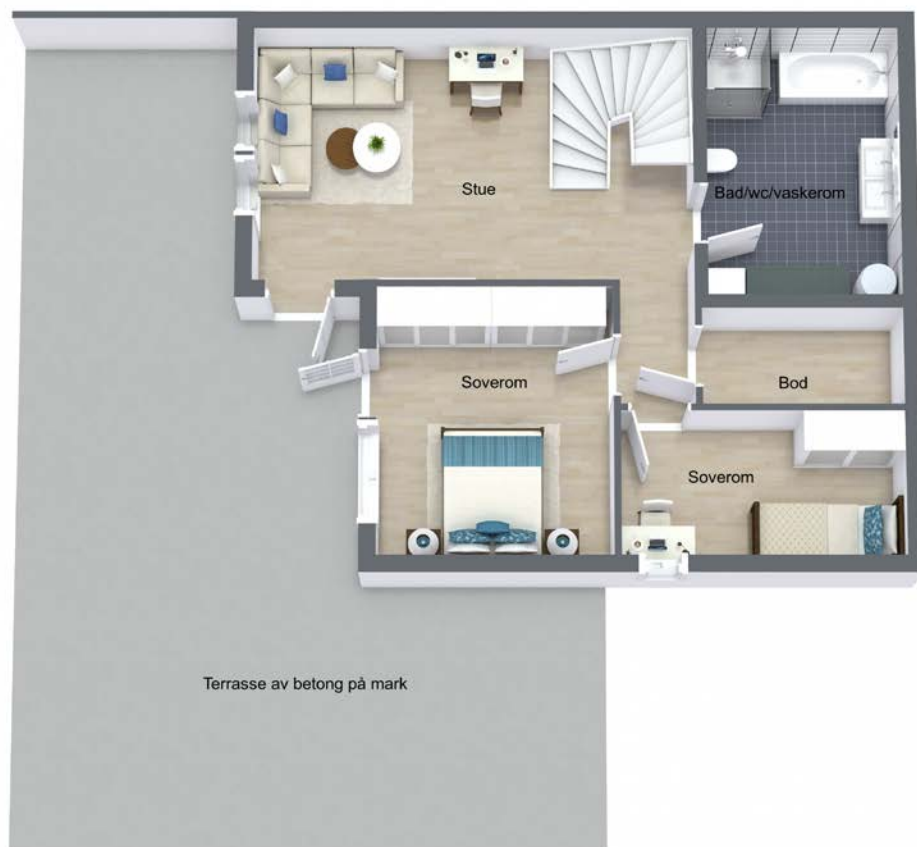
### U. etasje

Planskissen er en illustrasjon av boligens planløsning og kan avvike fra boligen

Plantegningen av U. etasje har avvik iht. dagens bruk med rominndeling og størrelse på rom.

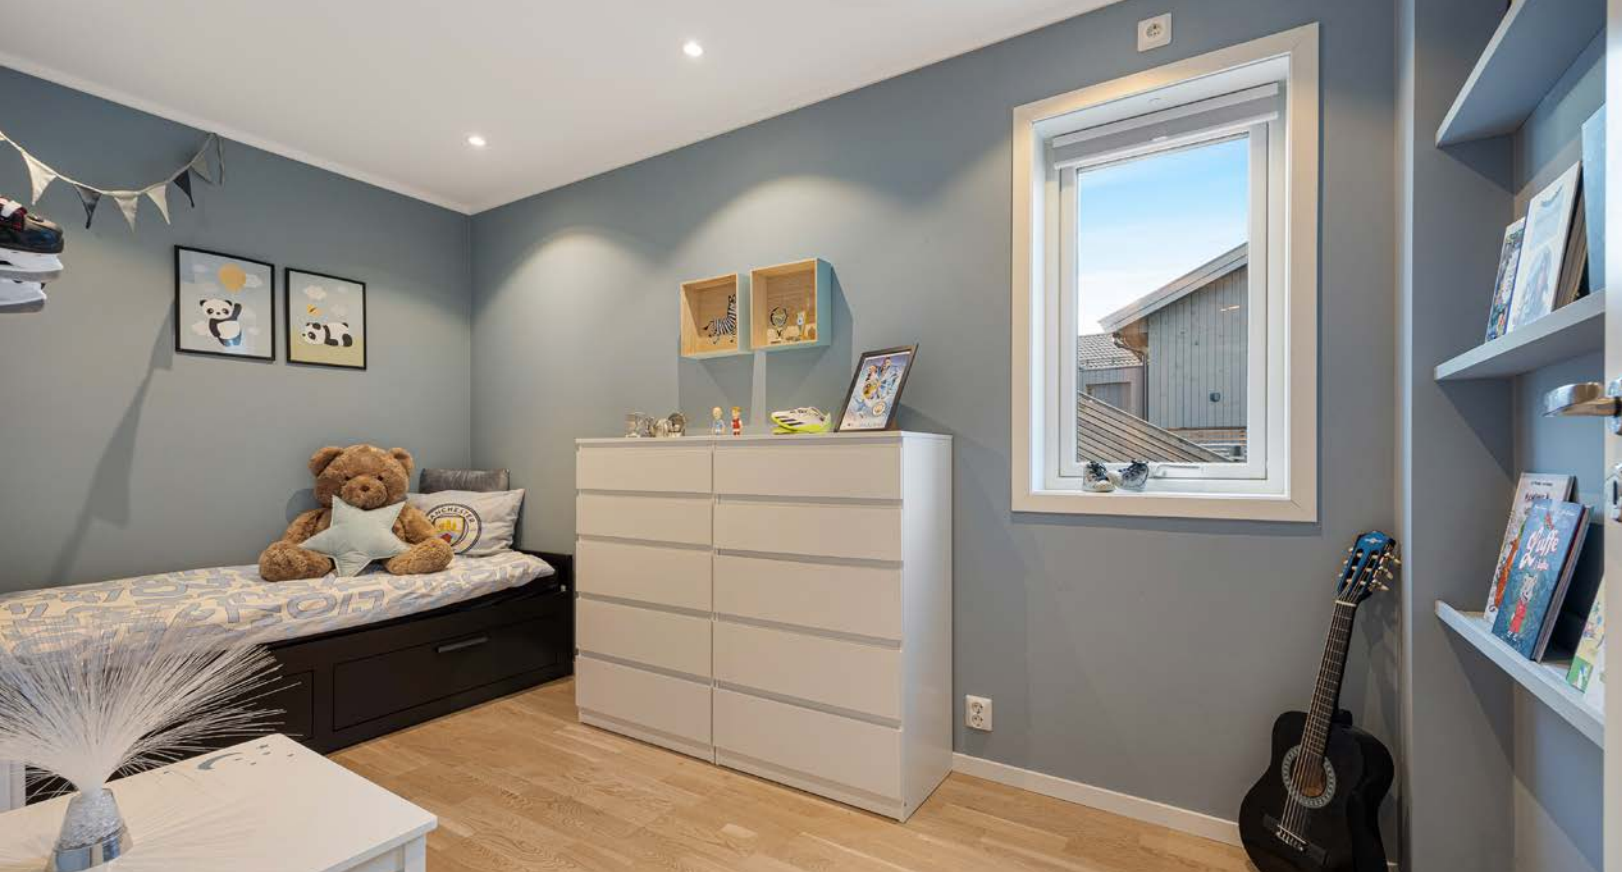
Det minste soverommet i underetasjen har for lite dagslysflate i forhold til dagens krav.

Bygningen har malte trevinduer med 3-lags glass. Vurdering av avvik: Det er påvist avvik rundt innsettingsdetaljer. Vinduet på det minste soverommet er kun fuget mellom vinduet og muren - ufagmessig løsning som vil sprekke opp over tid.

Det er påvist avvik i forhold til rømningsvei, dagslysflate eller takhøyde. Det minste soverommet i U. etasje tilfredsstiller ikke krav til dagslysflate. (arealet av dagslysflate/vindusglass er mindre enn 10% av bruksarealet).

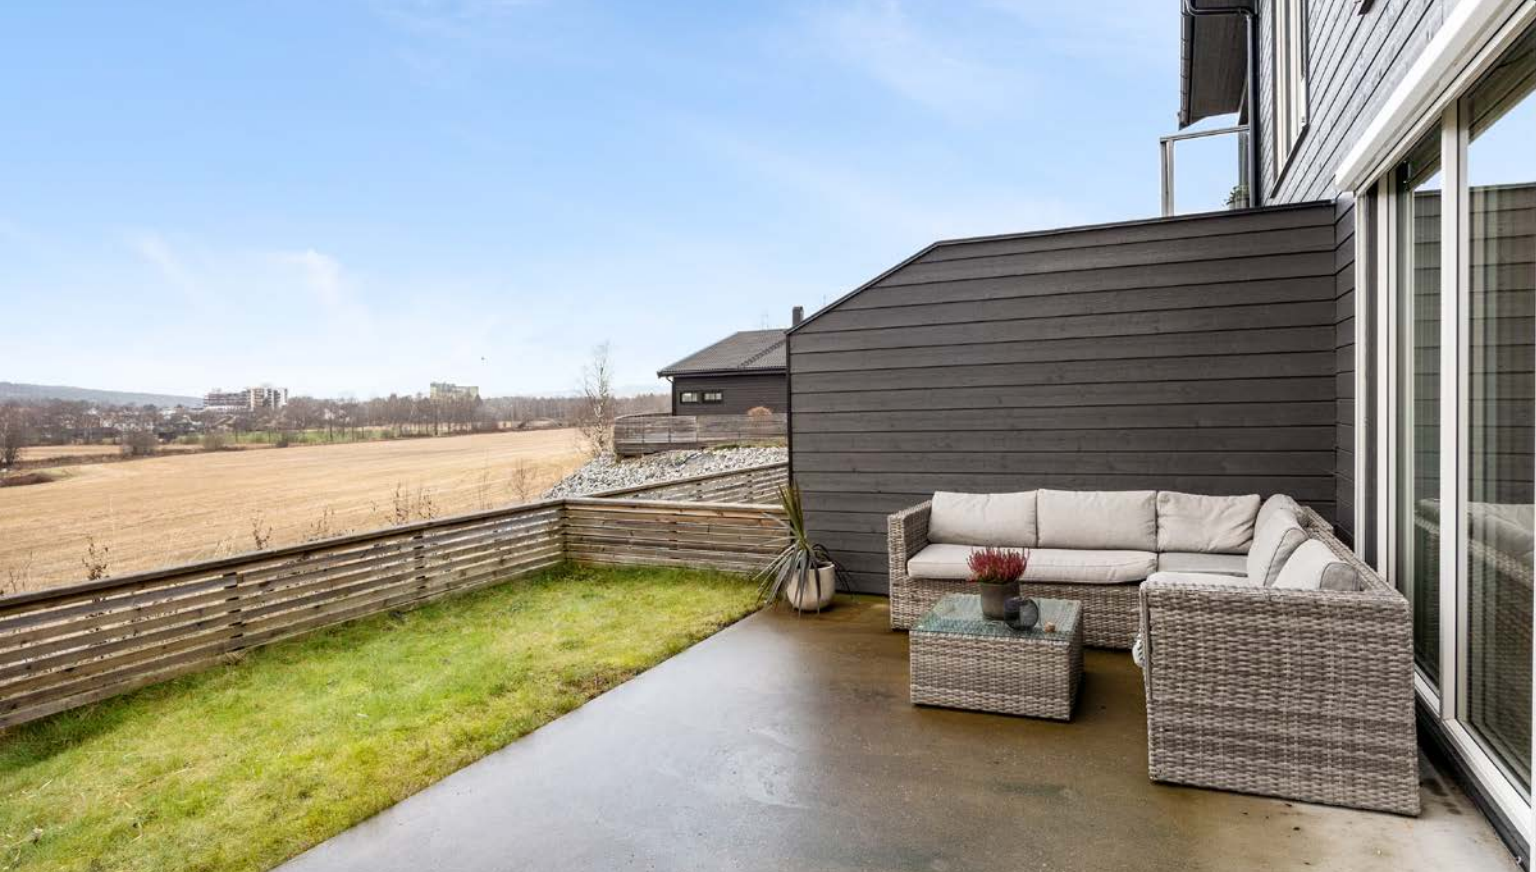
Terrassen er av betong, med adkomst fra både stuen og soverommet i underetasjen. Det er levegg mot naboen.

Terrasse med betongdekke på mark. Utekjøkken. Vurdering av avvik: Det er avvik: Det er sprekker i betonggulvet. Dette oppsto ved tørkingen av betongen, når denne ble tidlig utsatt for sol iht. eier.

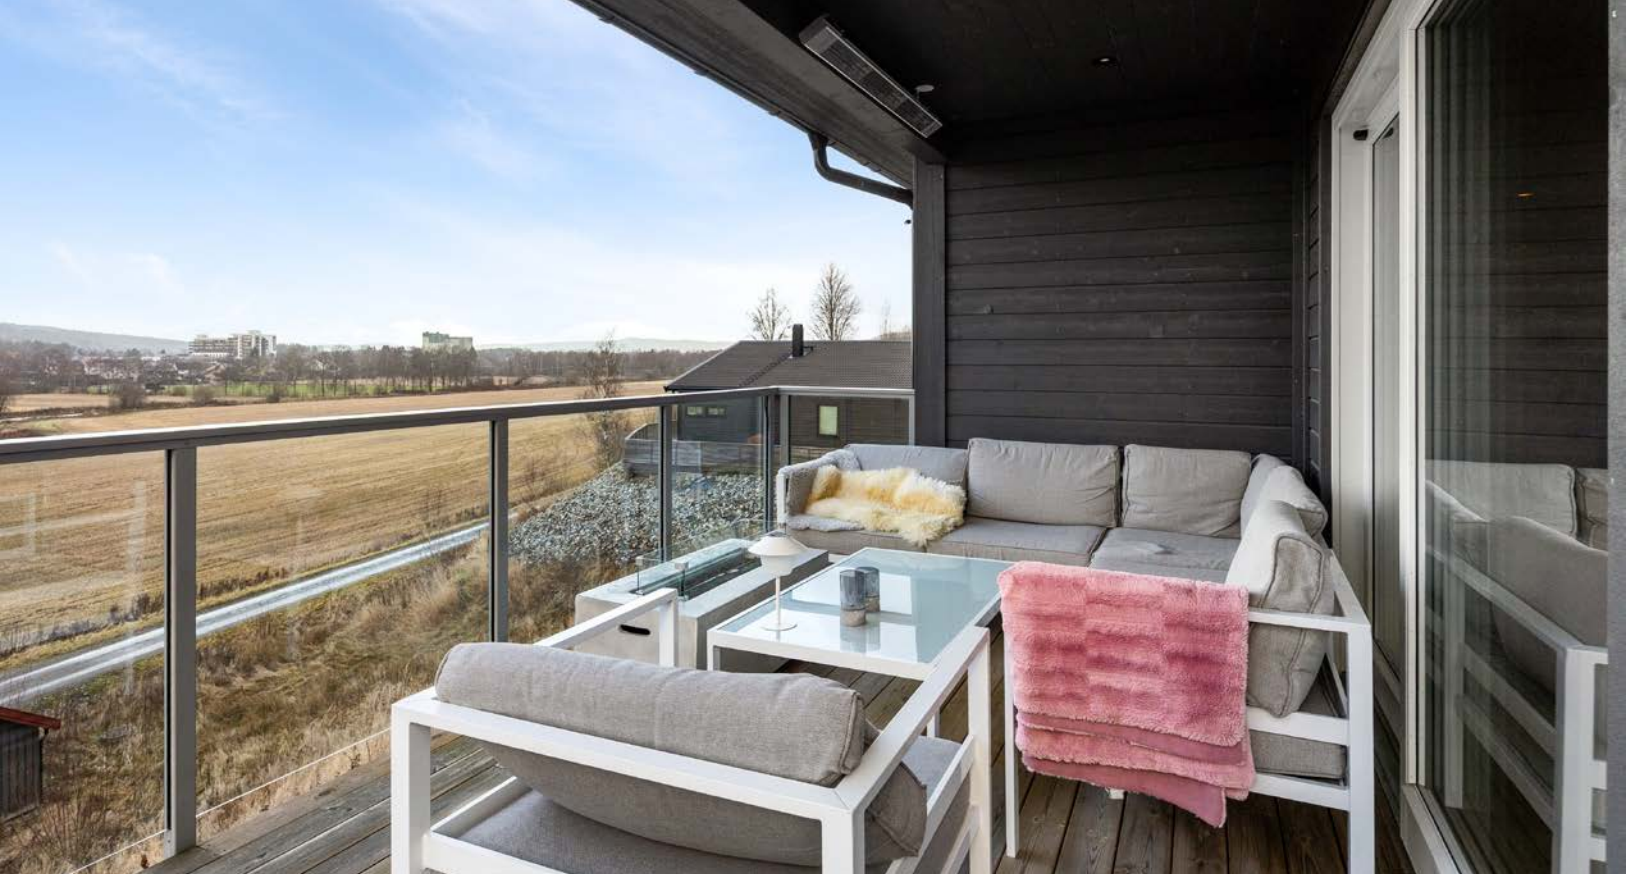
Sommerdagene tilbringes også på en delvis overbygd veranda i forlengelse av hovedstuen. Verandaen har utestikk, downlights og et areal på ca. 14 kvm. Glassflater langs rekkverket ivaretar den naturskjønne utsikten.

Veranda i trekonstruksjon på punktfundamentering/stolper. Spaltegulv av tre. Rekkverk av metall med glassfelt. Vurdering av avvik: Det er avvik: Trestolpen er støpt ned i betongen, har ikke lufting/dryppkant, vil ha fuktoppsug og bli skadet over tid.

Det må lages lufting/dryppkant rundt stolpen, vann må ledes bort for å hindre skader.

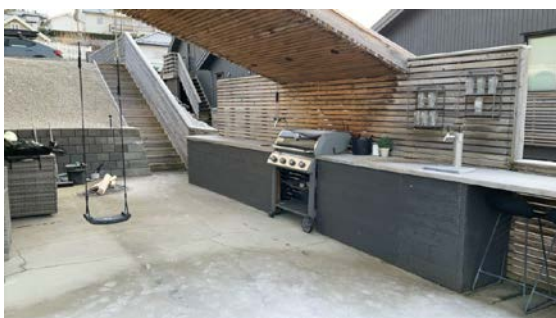
## TG 2 Veranda

Veranda i trekonstruksjon på punktfundamentering/stolper.  
Spaltegulv av tre.  
Rekkverk av metall med glassfelt.

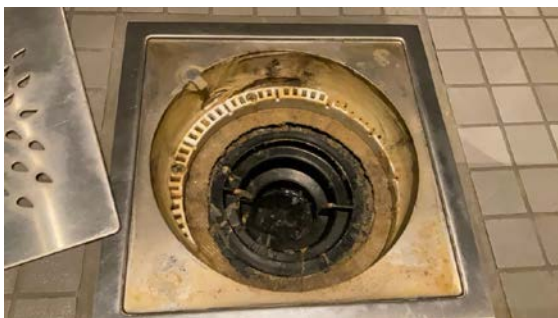
Det er plastsluk og smøremembran fra byggeåret. Dokumentert med ferdigattest.

Det er synlig slukmansjett/membran under klemringen i slukene.

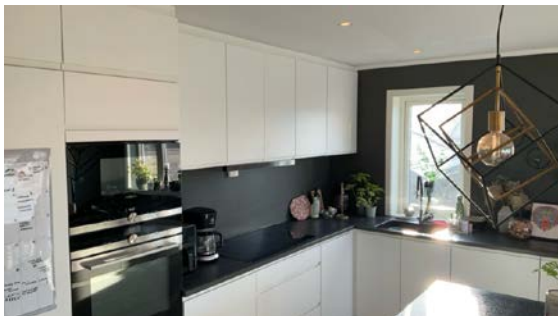
### 1. ETASJE > KJØKKEN

Kjøkkeninnredning består av: Benkeskap, overskap og kjøkkenøy.  
Innredningen har folierte skrog og slette hvite fronter med gripekant.  
Laminat benkeplate med nedfelt oppvaskum av komposittmateriale.  
Ventilator med avtrekk.  
Integrert induksjonstopp, stekeovn, kjøl-/fryseskap og oppvaskmaskin.  
Komfyrvakt.  
Lekkasjevarsler og automatisk vannstoppesystem.

Innredningen er fra byggeåret og har normalt god standard.

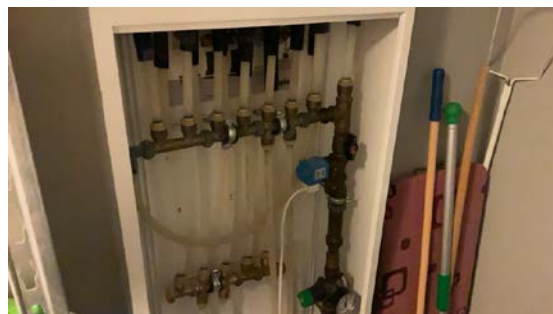
Innvendige vannledninger er av plast (rør i rør) og er fra byggeåret. Det er besikttet i rørskap.

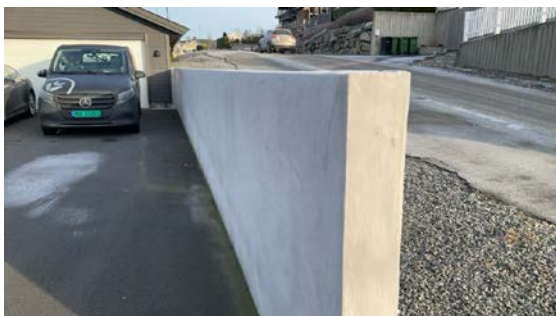
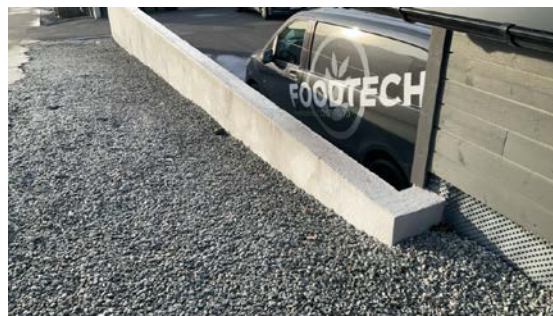
Forstøtningsmur av betongstein. Vurdering av avvik: Det mangler rekkverk/annen sikring på forstøtningsmuren(e) ut ifra dagens krav.

- Rekkverk/annen sikring på forstøtningsmur må settes opp/utbedres.

Kostnadsestimat: 20 000 - 100 000
