Elgtråkket 16, 2440 ENGERDAL

**Nydelig og innholdsrik hytte med 3 sov! Fantastisk utsikt, terrasse på totalt 70kvm og garasje. Flotte friluftsområder!**

**Tilstandsrapport for fritidsbolig**  
 Elgtråkket 16  
 2440 Engerdal

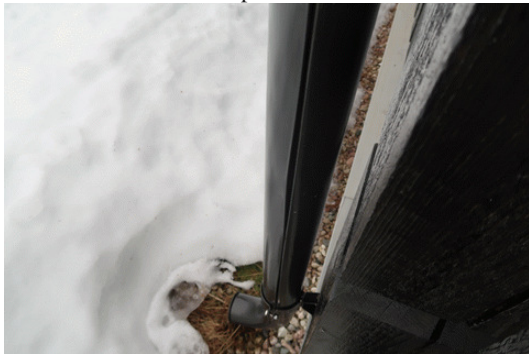
Påvist frostsprengt nedløpsrør mot nordvest.

Bilde viser skadet nedløpsrør mot nordvest.

Ett nedløpsrør er frostsprengt og nedløpet bør skiftes ut.

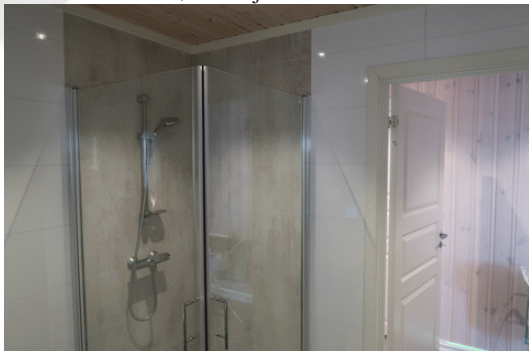
I våtsonen til dusjen er det plassert en innerdør. I henhold til regelverket skal løsning av innerdør og gjennomføring i våtsone dokumenteres, og tettesjiktet skal ikke svekkes. Innerdøren er skjermet mot direkte vannpåkjenning, ved dusjing bak dusjvegger i glass. Våtrommet til ikke kunne fungere om dusjvegger erstattes med annen åpen dusjløsning.

Bilde viser innerdør i dusjens våtsone.

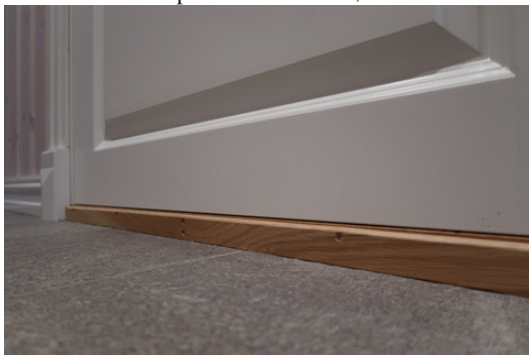
Luftespalter under innerdører til rom med avtrekksvifte er mindre en anbefalt i henhold til Sintef Byggforsk sine anbefalinger. Sintef Byggforsk anbefaler at luftspalte under eller over innerdør til rom med avtrekk bør være minst 15 mm. På befaringsdagen ble spaltene under innerdør til bad og vaskerom målt til ca. 2 mm.

Bilde viser liten spalte under innerdør til bad.
