Løbergsveien 47B, 5055 BERGEN

**Lys og trivelig 3-roms selveier  
med sentral beliggenhet**

Befaringsdato: 02.05.2025

# Tilstandsrapport

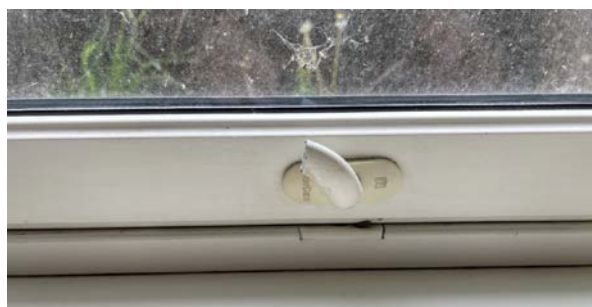
- Det er påvist at enkelte vinduer er vanskelig å åpne/lukke.
- Det er påvist andre avvik:

Knekt vrider

Det nevnte vinduet må justeres. Knekt vrider må skiftes.

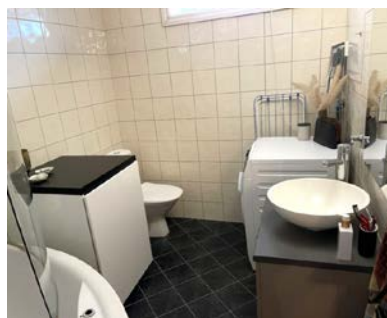
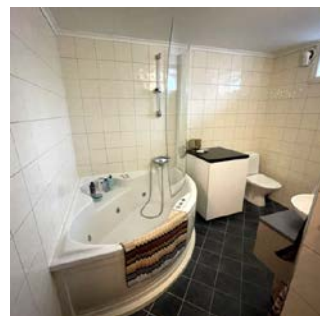
### 1. ETASJE > BAD/VASKEROM

## ! TG 1 Overflater vegger og himling

Rommet har servant m/servantskap, toalett, hjørnebadekar med tilhørende dusj og glassvegg, samt opplegg for vaskemaskin.

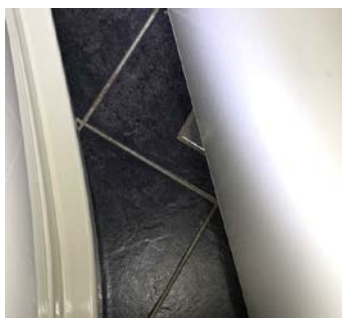
Så vidt synlig sluk under skap med v.v. tank.

Skap med v.v. tank må flyttes for å komme til og rengjøre sluk.

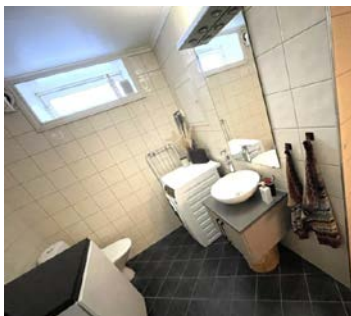
## 1. ETASJE > BAD/VASKEROM

### ! TG 2 Ventilasjon

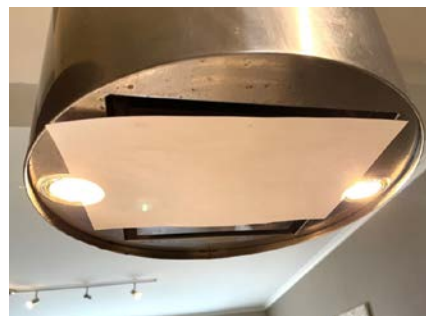
Ventilator bestod papirtesten

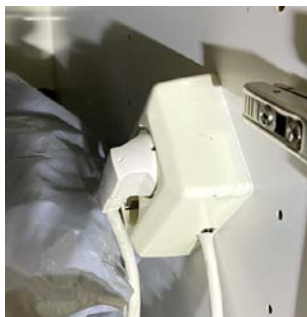
Ikke tilfredsstillende el-tilkobling av varmtvannstank iht. gjeldende forskrift.

- Det er ikke behov for utbedringstiltak siden tanken fungerer i dag, men ut ifra alder kan skader plutselig oppstå på eldre tanker.
- Det bør etableres tilfredsstillende el-tilkobling etter gjeldende forskrift.
