Garvergata 8B, 1772 HALDEN

**2-roms selveierleilighet i 2.etg. -  
oppgraderingsbehov - ved  
bykjernen!**

Befaringsdato: 20.05.2025

Rapportdato: 07.08.2025

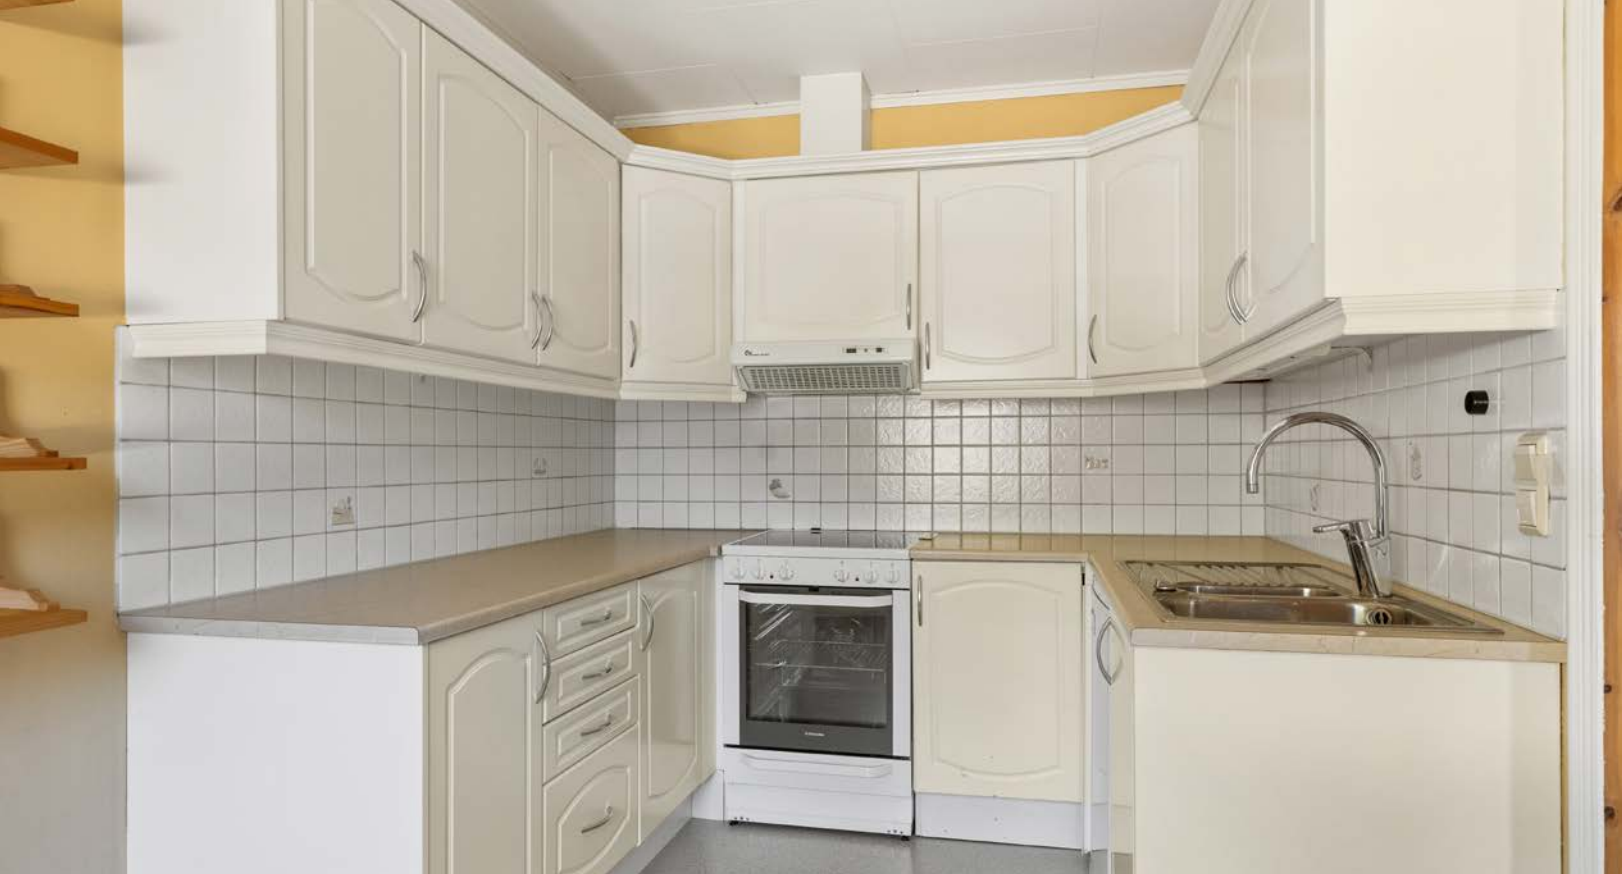
Det er fliser på vegg over benkeplate. Det er frittstående komfyr og kjøleskap. Kjøkkenet er trolig fra 90-tallet. Det er kjøkkenventilator med avtrekk.

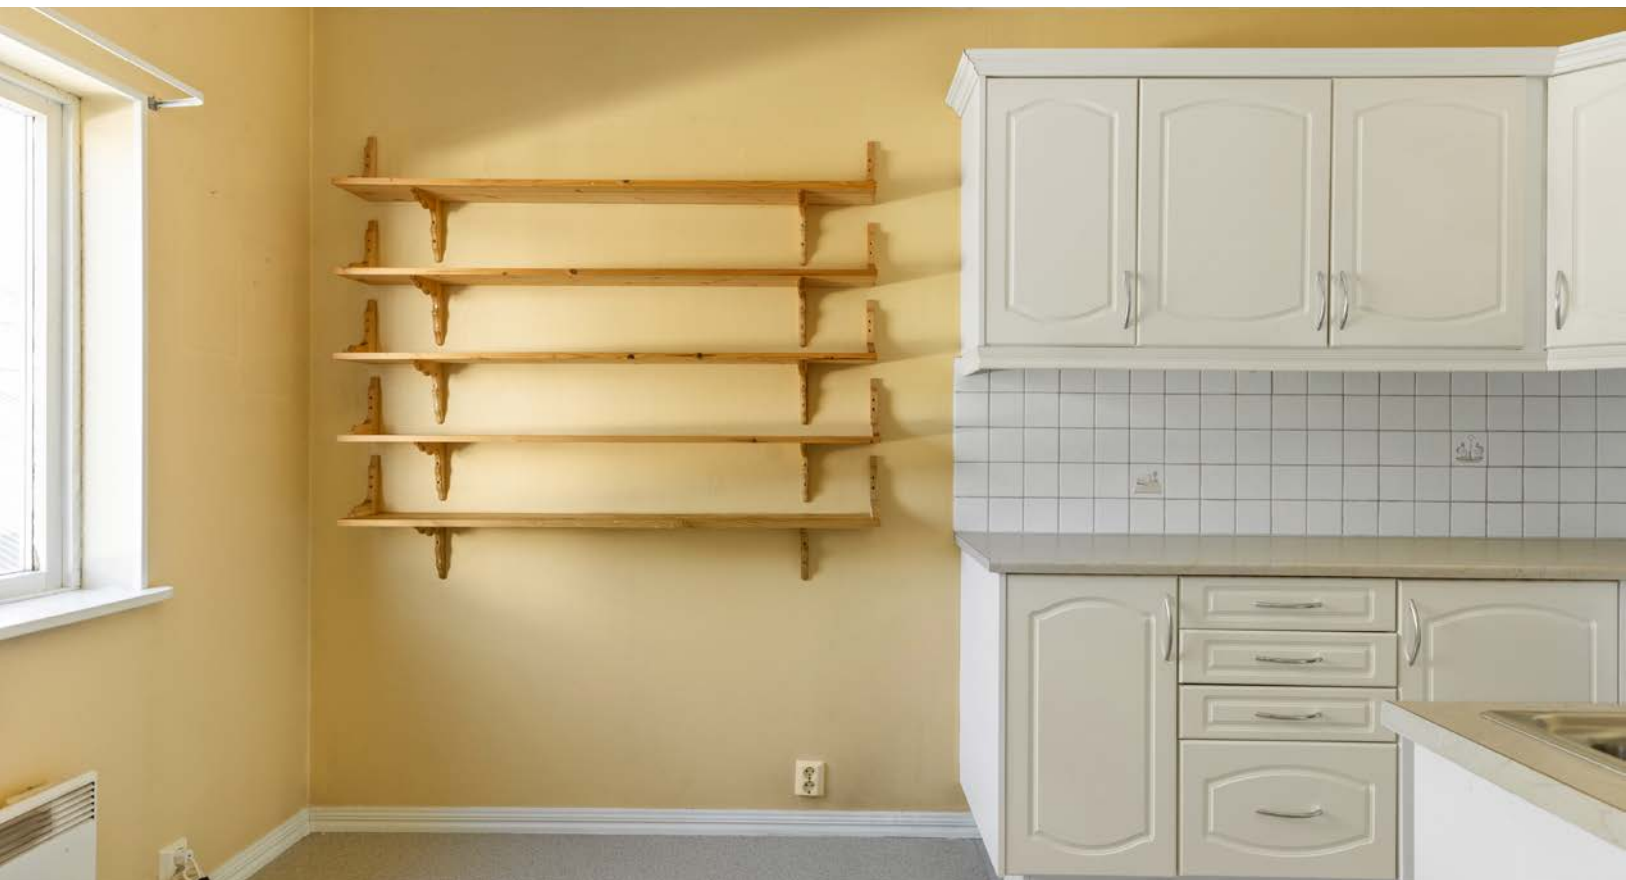
Kjøkken har innredning med profilerte fronter. Benkeplate er av laminat.

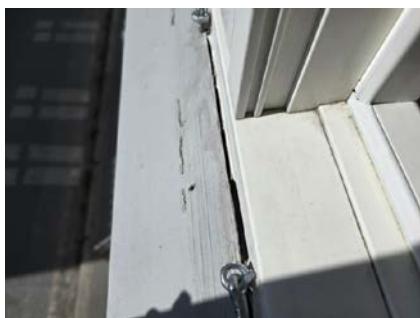
**Vurdering av avvik:**

- Det er påvist avvik rundt innsettsdetaljer.
- Karmene i vinduer er slitte og det er sprekker i trevirket.

Vinduer på kjøkkenet og gang har behov for å skiftes.

Utbedre beslagsløsning på vinduer mot øst slik at det ikke oppstår fuktinnslag inn i ytterveggen.

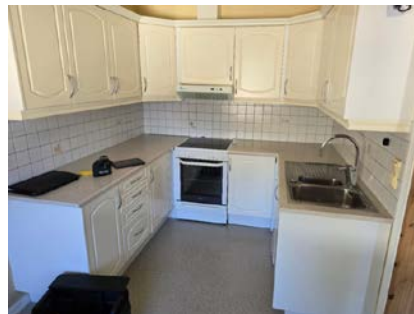
### Vurdering av avvik:

- Det er avvik:

Stedvis noe merker/skader på fronter, samt at benkeplate er svellet ved kum.

- Tiltak:

Kjøkkeninnredning har en alder som tilsier at det er behov for utskiftning.
