# Tilstandsrapport

Boligbygg med flere boenheter

Graastens gate 35, 7300 ORKANGER

Befaringsdato: 22.01.2026

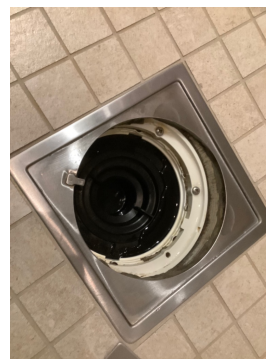
#### ! TG 2 Sluk, membran og tettesjikt

Det er plastsluk og smøremembran med dokumentert utførelse.

Det registreres at slukrist er skjevt plassert over sluk, samt at det mangler en skrue i klemring.

Sette i skrue i klemring.
