Bogerkroken 1, 2212 KONGSVINGER

**Koselig og velholdt enebolig med  
dobbeltgarasje \*4 soverom og 2  
bad \* Meget gode solforhold og  
flott utsikt!**

Befaringsdato: 28.01.2026

Rapportdato: 03.02.2026

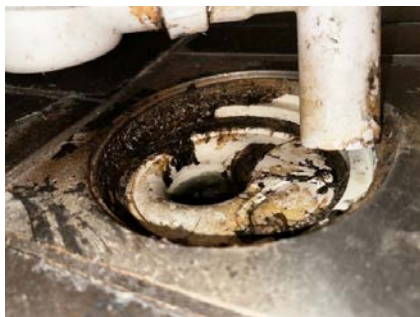
## 2 - ETASJE > BAD

### ! TG 2 Sanitærutstyr og innredning

Benk med heldekkende porselensvask m/riss, to overskap, speil m/overlys, frittstående klosett, dusjkabinett, hjørnebadekar.

- Det er påvist riss/sprekker i utstyr på våtrommet.

- Riss er vanligvis overfladiske skader i servantens overflate eller glassur. Konsekvensene av riss er hovedsakelig kosmetiske.

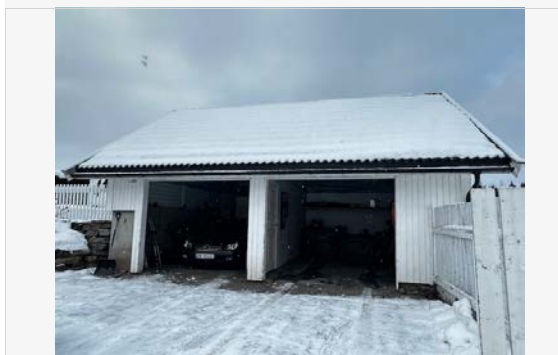
### Garasje

Dobbel garasje m/hems fundamentert på betongplate med lav grunnmur. Uisolert bindingsverkskonstruksjon i tre. Stående malt utvendig panel. Tett skillevegger m/dør. Saltak i trekonstruksjoner, tekket med betongtakstein. Forkantblekk, takrenner og nedløp i metall.
