Linjevegen 7, 2005 RÆLINGEN

**Svært lys og moderne 3-roms  
hjørneleilighet med solrik balkong  
på 10m<sup>2</sup>.**

Befaringsdato: 16.04.2026

Rapportdato: 20.04.2026

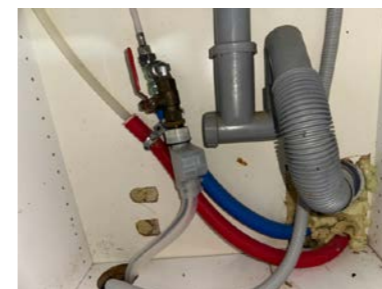
Røropplegg i kjøkkenbenk

TG settes ut i fra manglende Waterguard/ lekkasjestopper, i benkeskap på kjøkken.

Boliger som er bygget etter 2010 skal ha lekkasjestopper i rom som kjøkken, egne toalettrom og bad med varmtvannsbereeder. Kravet gjelder for rom som har vann installasjoner, men mangler sluk eller vanntett gulv. Kravet gjelder også ved rehabilitering av eldre boliger.

Det anbefales å montere Waterguard/ vannstopper på vanninstallasjoner på kjøkken.

Unnlatt montering av Waterguard, kan føre til større skader på nærliggende konstruksjoner ved lekkasje fra vannrør.
