Austerbygdvegen 52B, 8657 MOSJØEN

**Moderne 3-roms selveierleilighet  
med terrasse og garasje. Solrikt og  
rolig område på Skjervengan.**

# Tilstandsrapport

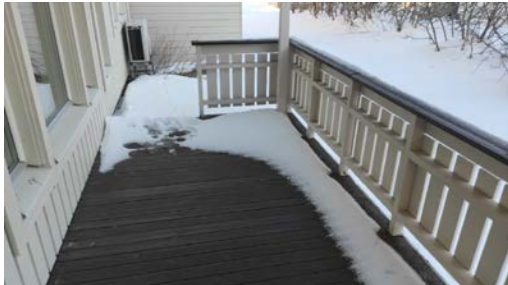
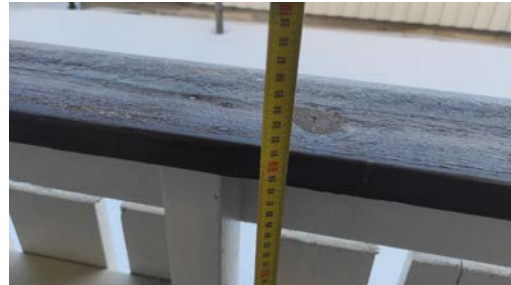
## TG 1 Balkonger, terrasser og rom under balkonger

Terrasse på ca. 14 m<sup>2</sup> med malt stående rekkverk. Rekkverket har en høyde på ca. 82,5 cm. Konstruksjon av tre innfestet i bygningskroppen. Adkomst via dør fra stuen.

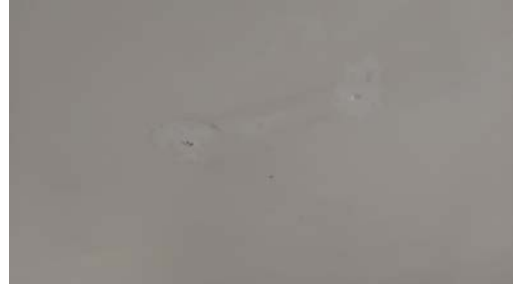
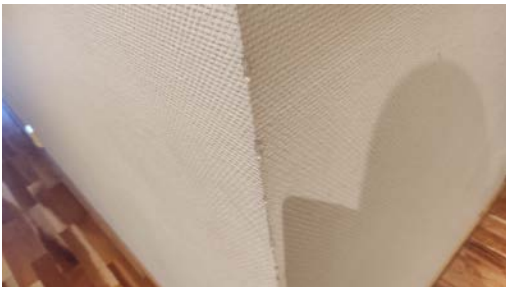
## Etasjeskille/gulv mot grunn

Støpt betonggulv mot grunn.

- Det er målt høydeforskjell på mellom 15-30 mm gjennom hele rommet. Tilstandsgrad 2 gis med bakgrunn i standardens krav til godkjente måleavvik.
- Målt høydeforskjell på mellom 10 - 20 mm innenfor en lengde på 2 meter. Tilstandsgrad 2 gis med bakgrunn i standardens krav til godkjente måleavvik.

Målt avvik i leiligheten (stue):

Konsekvensen av avvikene er hovedsakelig estetisk, og kan påvirke møblering og innredning, men det er ingen umiddelbar fare for konstruksjonen.

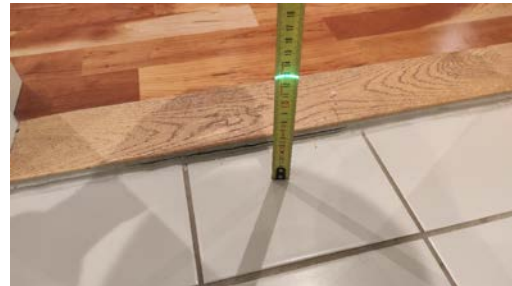
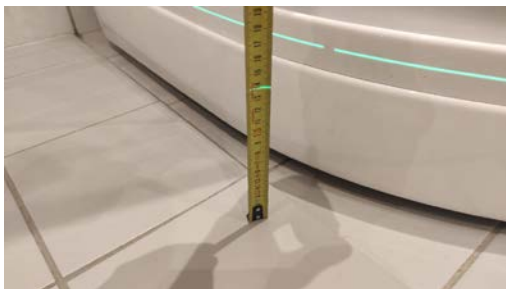
#### Overflater Gulv

Gulvet har ikke tilfredsstillende fall mot sluk, og høyde på tettesjikt ved dørterskel er for lav.  
Mykfugen mot dørterskel og mellom gulv og sokkelflis har sprekker.

- Til tross for avviket i fall/høydeforskjell til sluk, vil gulvet fortsatt kunne lede vann mot sluket, men med redusert effektivitet. Dette kan potensielt øke risikoen for vannansamling i enkelte områder av badet.

Det bør etableres tilstrekkelig fall mot sluk og høydeforskjell ved dørterskel for å sikre at vann ledes riktig og for å redusere risikoen for vannskader i tilstøtende rom.

Mykfugen ved dørterskel og mellom gulv og sokkelflis bør utbedres for å hindre vanninntrengning og ytterligere forringelse.

Manglende utbedring kan føre til fuktskader og redusert levetid på konstruksjonen.

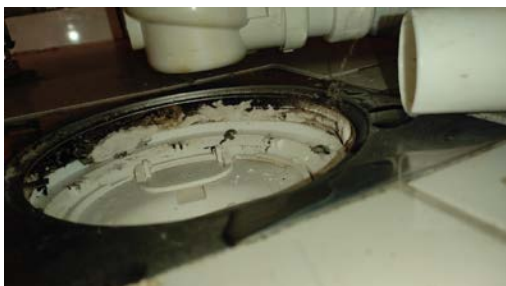
### 1 TG 2 Sluk, membran og tettesjikt

- Overvåk tilstanden jevnlig. For å få tilstandsgrad 0 eller 1 må tettesjiktet skiftes ut, men tidspunktet for når dette er nødvendig er vanskelig å si noe om.
- Det er viktig å merke seg at levetiden til en membran varierer basert på kvalitet, installasjon og bruk. Eldre membraner kan bli sprø og sprekke opp, noe som fører til at de mister sin vanntettende funksjon. Dette kan resultere i vannlekkasjer gjennom vegger og gulv og fuktskader.

Konsekvensen av manglende dokumentasjon og alder er økt risiko for at membran og sluk har begrenset gjenværende levetid, noe som kan føre til lekkasjer og fuktskader i omkringliggende konstruksjoner.

Det bør innhentes dokumentasjon på utførelsen av membran og sluk.

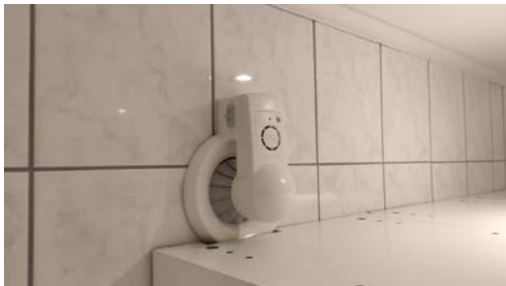
### 1 TG 1 Ventilasjon

Det er avtrekk med elektrisk styrt vifte.  
Tilluft via luftespalte under dørbladet.

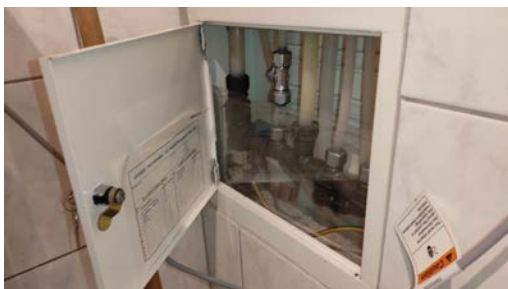
### TG 1 Vannledninger

Vannledninger av plast (rør i rør).  
Hovedstoppekran plassert i rørskapet på badet.  
Tilfredsstillende vannmengde/trykk ved samtidig tapping i kraner.

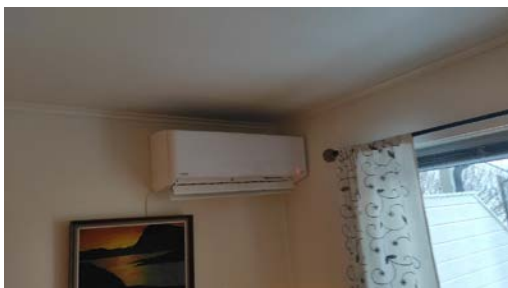
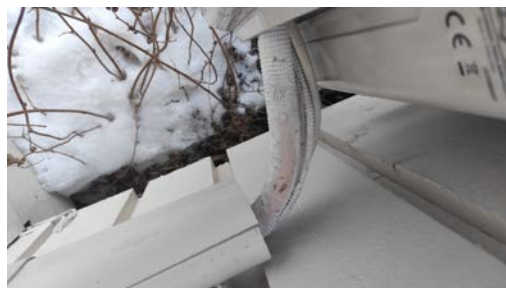
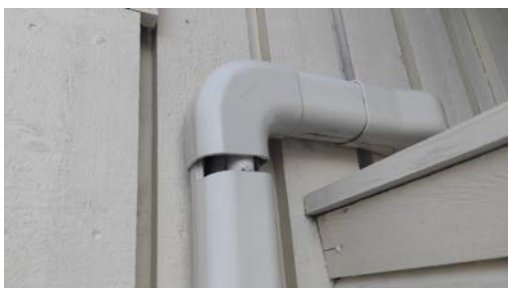
- Anlegget må sjekkes av fagperson, som må utføre eventuelle tiltak på anlegget.

Det bør utbedres skader på rørisolasjon og tette glipper i kanal for å sikre korrekt funksjon og hindre varmetap eller kondensproblemer. Dersom dette ikke utbedres, kan det føre til redusert effektivitet, økt energiforbruk og risiko for fuktskader på omkringliggende konstruksjoner.
