# Praktisk og koselig hytte m/ nydelig utsikt i naturlig idyll! Anneks fra 11' | Flott hage | Innlagt vann/strøm

# Tilstandsrapport

gnr. 167, bnr. 2, fnr. 4

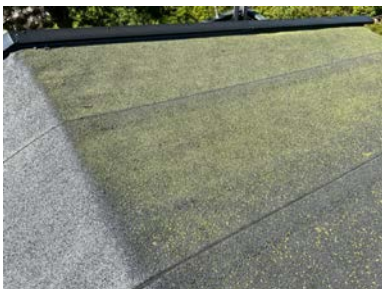
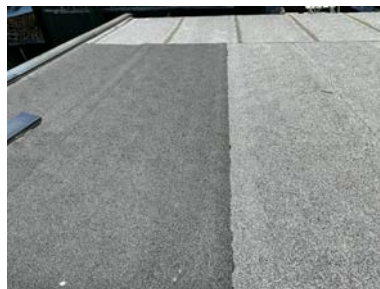
- Tidspunkt for utskiftning av taktekking nærmer seg.
- Når taktekking og undertak begynner å bli gamle, øker risikoen for lekkasjer, noe som kan føre til omfattende og kostbare reparasjoner av underliggende konstruksjoner dersom en ikke foretar tiltak på konstruksjonene før dette oppstår.

Flere spiker igjennom tekkingen.

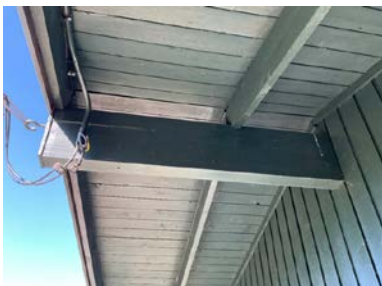
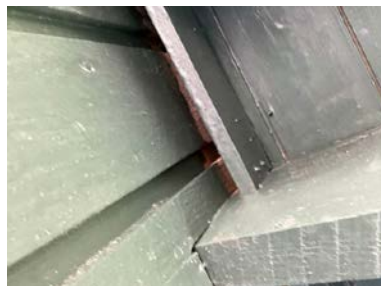
Smal glip for lufting.

Ved renovering av taket bør det etterisolerers og forsterkes slik at det tåler dagens snølast og blir luftet i hht dagens krav.

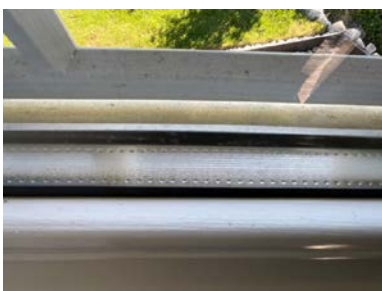
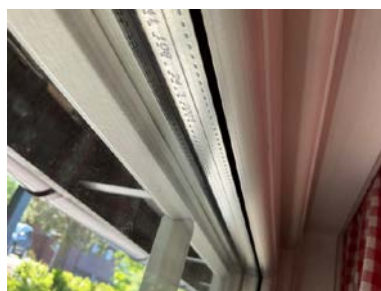
Bygningen har malte trevinduer med 2-lags glass.  
Enkelte vinduer er funksjonstestet for heng i hengsler og tetting, uten å finne nevneverdig avvik.  
Årlig justeringer/smøring av vinduer må forventes.

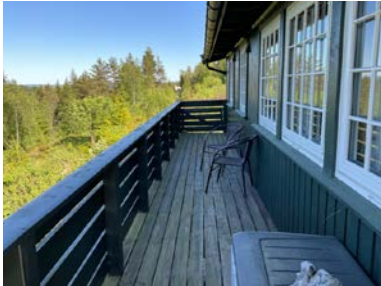
- Det er ikke krav om utbedring av rekkverkhøyde opp til dagens forskriftskrav.

Veranda og bærende konstruksjoner er dimensjonert etter byggeårets krav og forskrifter og vil ikke nødvendigvis tilfredsstille dagens krav.

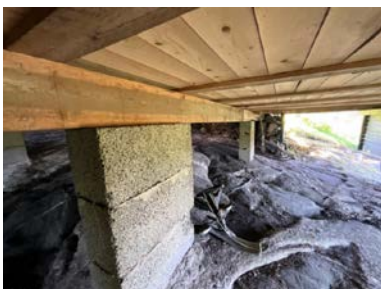
- Det er målt høydeforskjell på mellom 15-30 mm gjennom hele rommet. Tilstandsgrad 2 gis med bakgrunn i standardens krav til godkjente måleavvik.

Nedbøyning i etasjeskille.

For å få tilstandsgrad 0 eller 1 må høydeforskjeller rettes opp. Det vil imidlertid sjelden være økonomisk rasjonelt som et enkeltstående tiltak i en hytte som dette. Dersom hytta en gang skal renoveres, kan man vurdere slike tiltak.

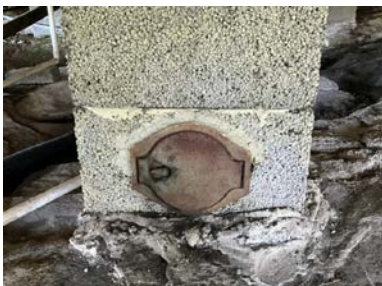
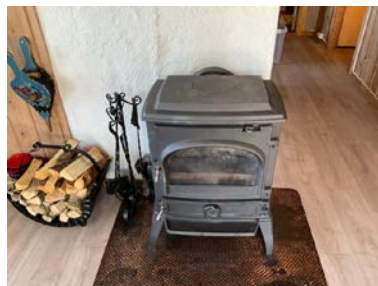
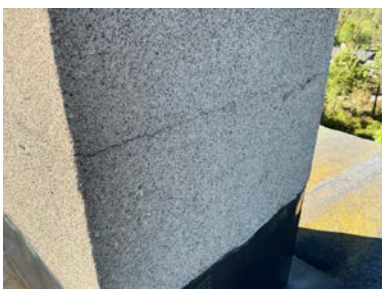
Konsekvens av registrert avvik er økt fare for pipebrann.

Tiltak bør påregnes slik som rehabilitering.

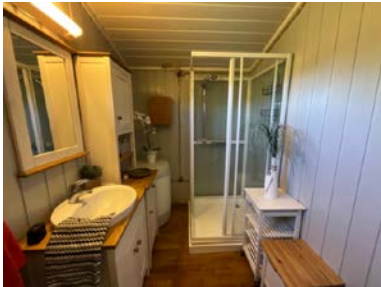
- Uten membran/tettesjikt er det høy risiko for at vann trenger gjennom konstruksjonene og kan medføre fuktskader.

For å lukke avviket må det etableres membran i våtsoner. Det benyttes tett dusjkabinett og veggene får derfor ingen vannbelastning ved normalt bruk. Kostnad må sees i sammenheng med de andre avvikene i rommet.

**Kostnadsestimat: 10 000 - 50 000**

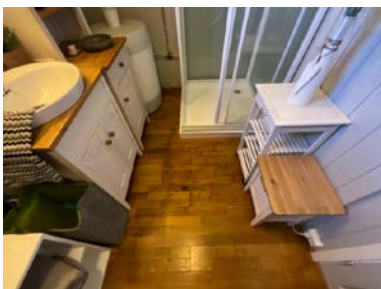
- Uten membran/tettesjikt er det høy risiko for at vann trenger gjennom konstruksjonene og kan medføre fuktskader.

Kostnad må sees i sammenheng med de andre avvikene i rommet.

**Kostnadsestimat: 10 000 - 50 000**

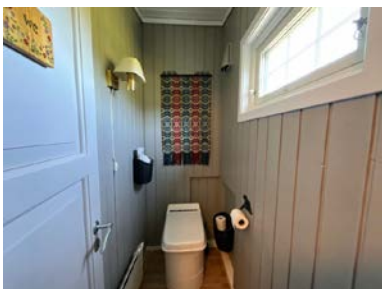
Toalettrom med forbrennings toalett.

På gulvet er det parkett, vegger med overflater av panel. I taket er det panel.

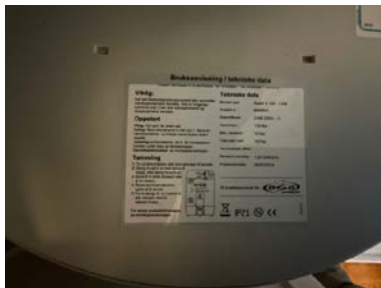
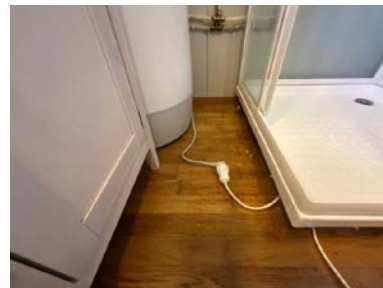
Den elektriske tilkoblingen med stikkontakt kan medføre økt fare for brannutvikling, grunnet belastningen tilkoblingen utsettes for.

Tilstandsgraden settes i tråd med krav gitt i gjeldende standard (NS3600)

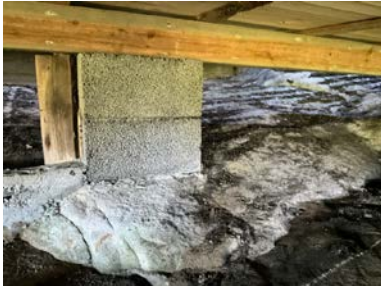
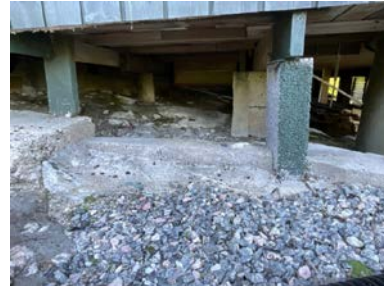
## 1 TG 1 Grunnmur og fundamenter

Hytta er oppført på pilarer av Leca.

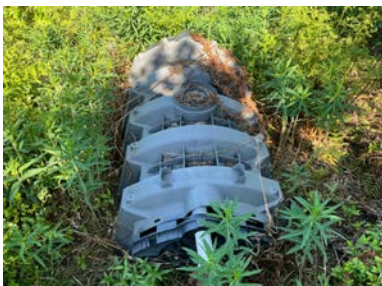
Filteret er plassert oppå torven og vil ved frost fryse, hvordan dette er løst er ikke kjent. Sannsynligvis vil gråvannet da renne ut av filteret uten å bli "renset"

- Ytterligere kontroll må foretas.
