Lyngrabben 8D, 1890 RAKKESTAD

**Rakkestad - Praktisk leilighet med  
alt på et plan. Stor solrik terrasse.**

# Tilstandsrapport

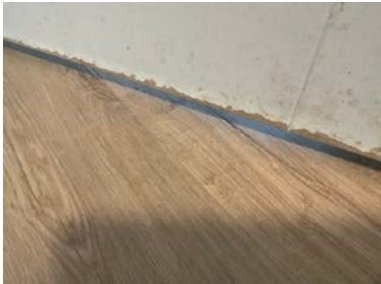
### 1. ETASJE > BAD/VASKEROM

##### Vurdering av avvik:

- Andre tiltak:

- Valgt løsning innebærer at badet ikke fungerer uten bruk av tett dusjkabinett. Dersom dusjkabinettet skal fjernes, må det gjøres tiltak, slik at veggene oppfyller kravet til membran. Om ikke, vil det kunne oppstå fuktskader.

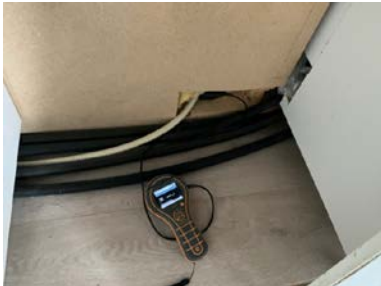
### 1. ETASJE > STUE/KJØKKEN

## KJØKKEN

##### Vurdering av avvik:

- Merk rørkursene tydelig i rør-i-rør-systemet. Uten merking kan det være vanskelig å identifisere riktig kurs ved lekkasjer eller vedlikehold, noe som kan føre til forsinkelser og risiko for skade.

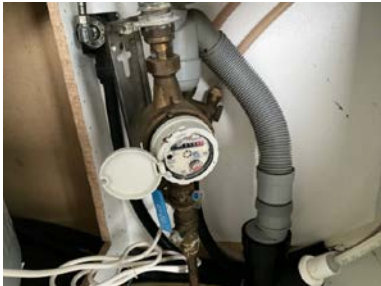
## TG 2 Avløpsrør

Det er avløpsrør av plast.

### Vurdering av avvik:
