Vortunglia 19, 1950 RØMSKOG

**Arealeffektiv, moderne hytte med
loft fra 2018 - Peisovn - Stor
terrasse - Ved innsjøen Vortungen
og Rømskog Spa & Resort**

Tilstandsrapport

FRITIDSBOLIG

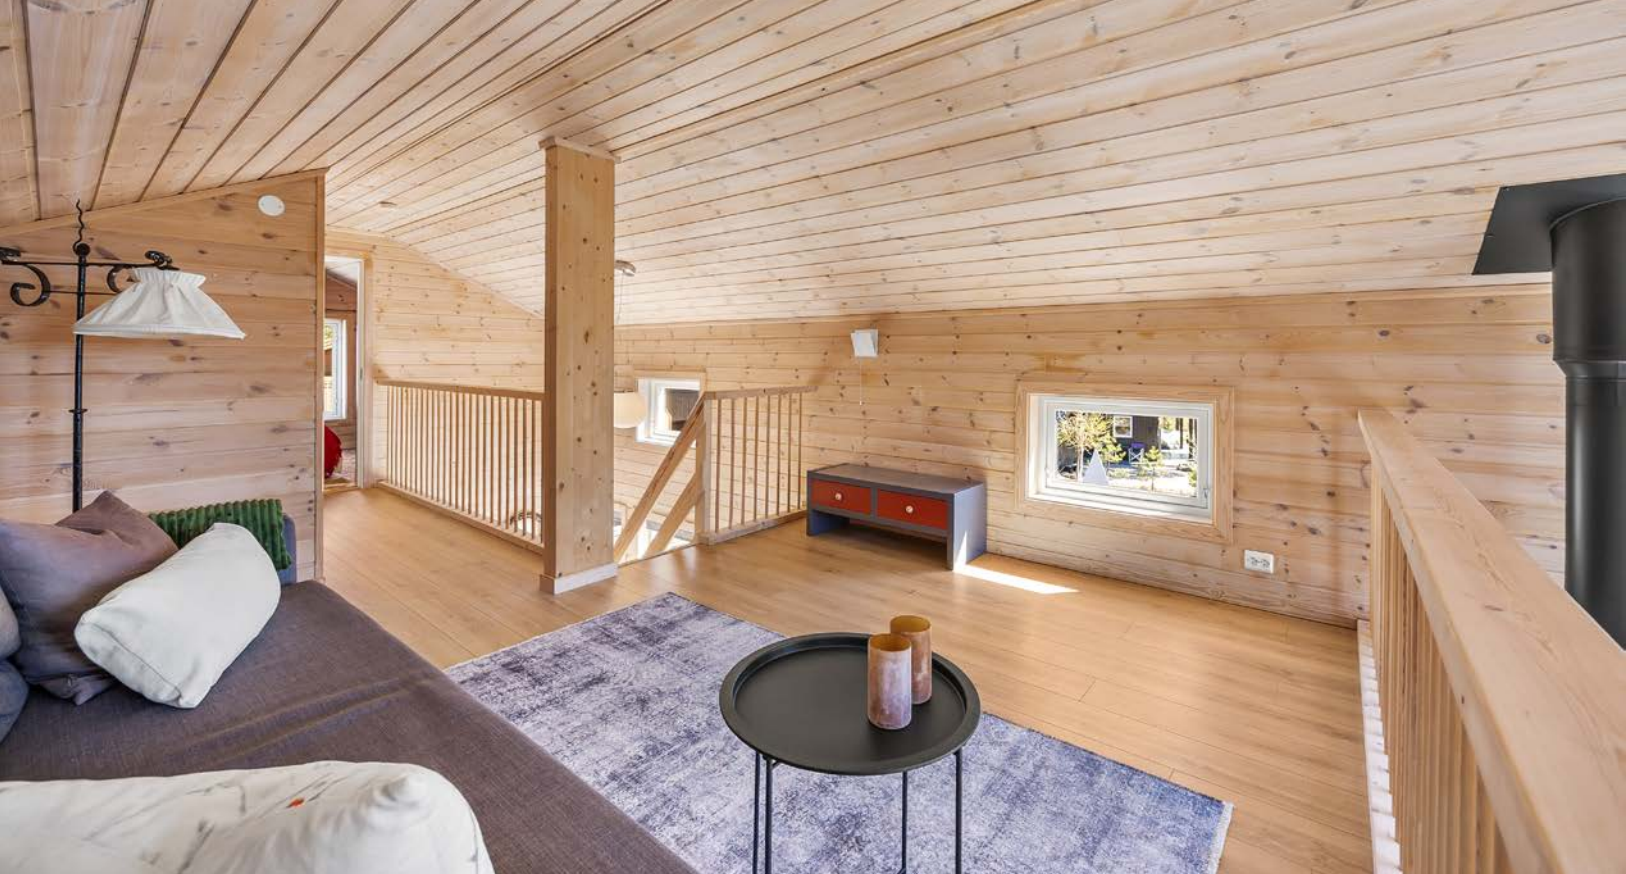
Takhøyden i etasjen er 2,11 m, noe som er lavere enn dagens krav til takhøyde i oppholdsrom for fritidsboliger som er minimum 2,20m

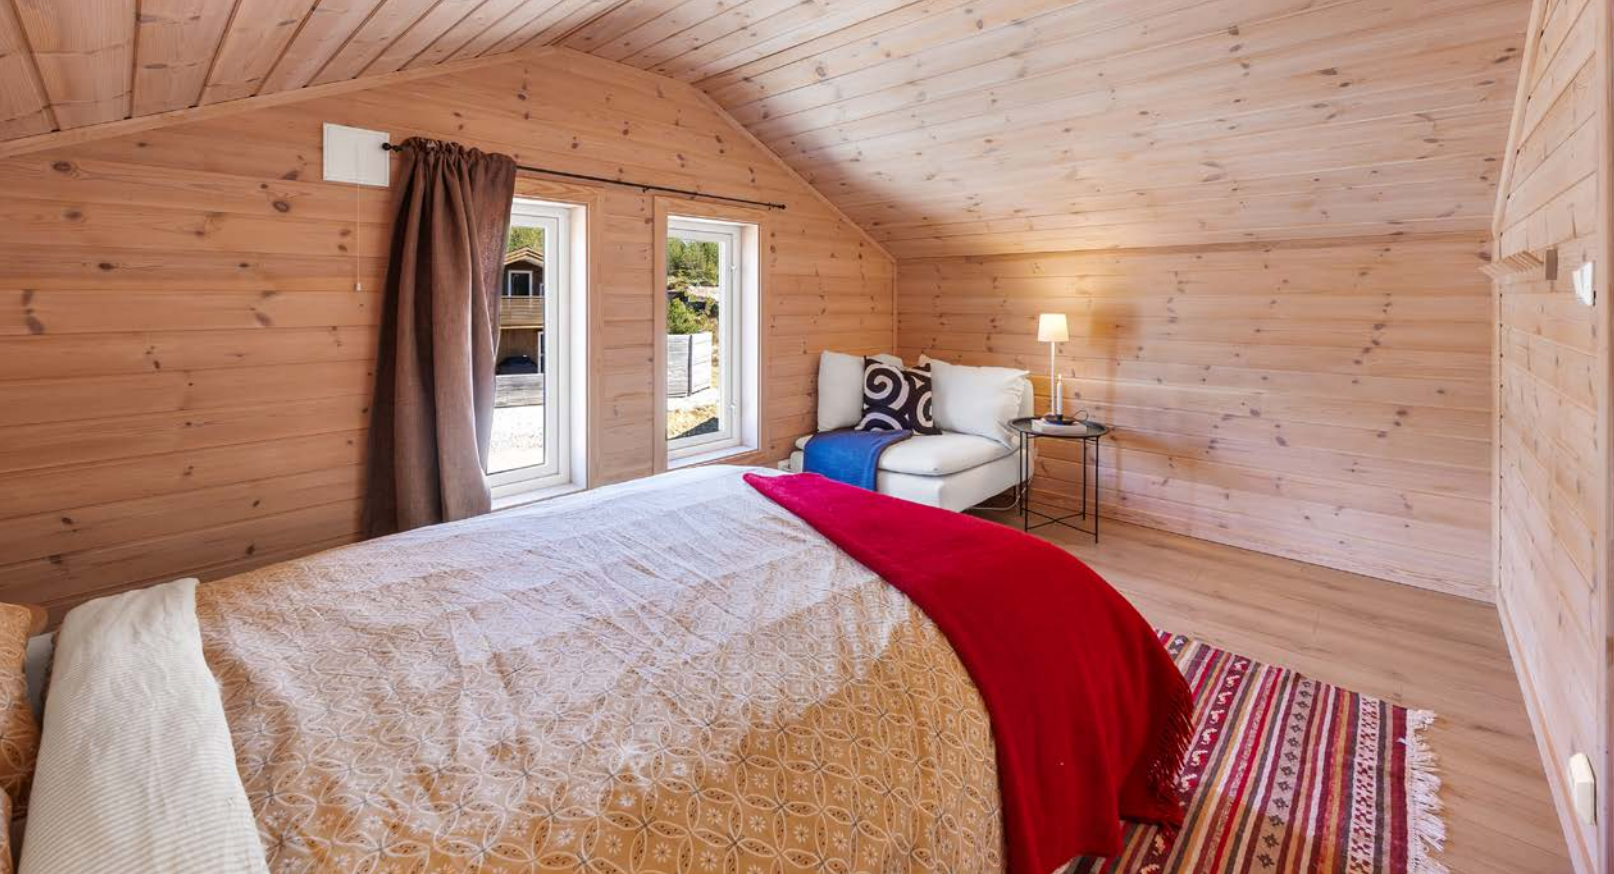
Innredet rom i loftsetasjen - ikke godkjent for varig opphold

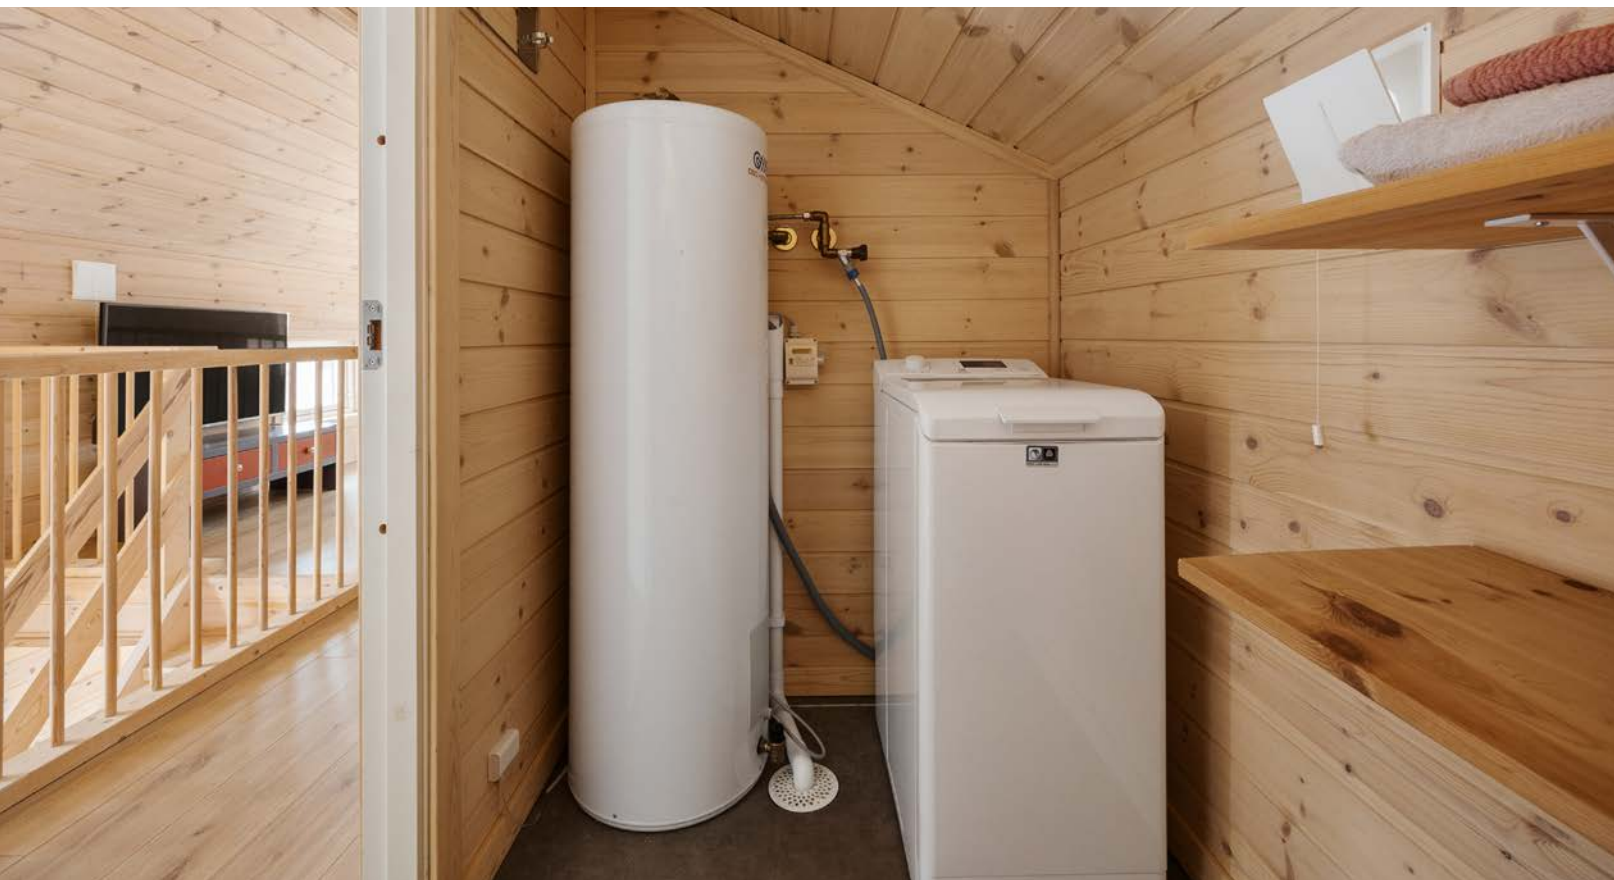
Bildet viser boden i loftsetasjen. Her er varmtvannsbereder og vaskemaskin plassert.

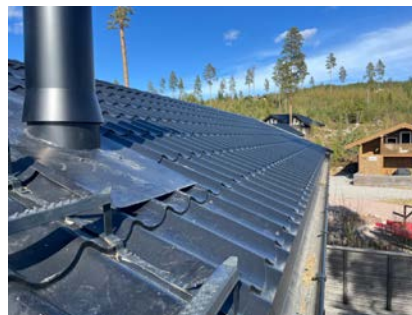
Avvik: Det mangler snøfangere på hele eller deler av taket, noe som var krav på byggemeldingstidspunktet. Iht. TEK-10 og TEK-17. § 10-3 "Byggverk skal sikres slik at is og snø ikke kan falle ned på steder hvor personer og husdyr kan oppholde seg."

Manglende snøfangere medfører risiko for at snø og is kan rase ned og forårsake personskade eller skade på eiendom.

Manglende snøfangere.

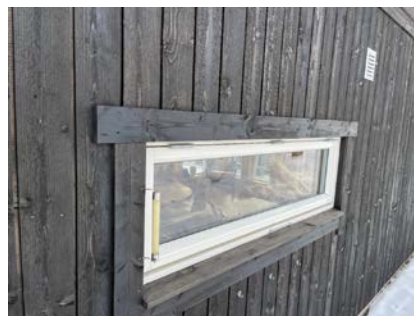
Avvik: Det er påvist avvik rundt innsettingsdetaljer. Det er manglende vannbrett beslag over vinduer, som ikke er skjermet av takutstikk e.l. Vann som renner ned på baksiden av den utvendige kledningen og på vindsperra, skal ledes ut på et beslag over vinduet. Vannbrett under vindu mangler beslag (sålbenkbeslag), som skal føres opp i spor på vinduskarm og ha vanntette hjørner, slik at vann ikke trenger inn i konstruksjonen.

Manglende beslag øker faren for fuktskader og redusert levetid på bygningsdelene.

Vindu med manglende vannbrett over vindu og vannbrett under vindu av tre.

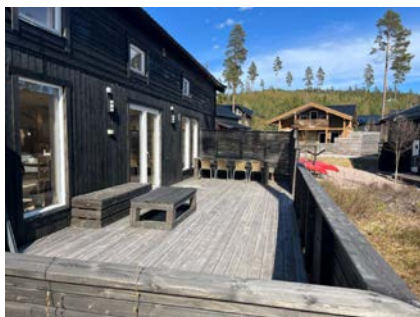
Terrasse i trekonstruksjoner med spaltegulv og rekkverk/levegg. Plattning i trekonstruksjoner med spaltegulv ved inngangsparti. Rekkverk og levegg har skjevheter, vurdert til mindre avvik.

Terrasse.

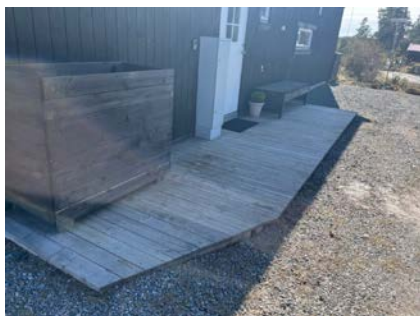
Platting.

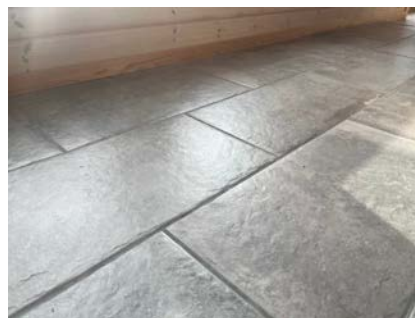
Avvik: Det er registrert punktvis "bom" (hullyd under fliser) på flere fliser i entré/gang.

Risikoen ved å ikke utbedre er at flisene kan løsne, noe som kan føre til skader på gulvet og redusert funksjon.

Gulvfliser i gang.

Det bør vurderes å utbedre fliser med bom for å forhindre at fliser løsner eller sprekker over tid.

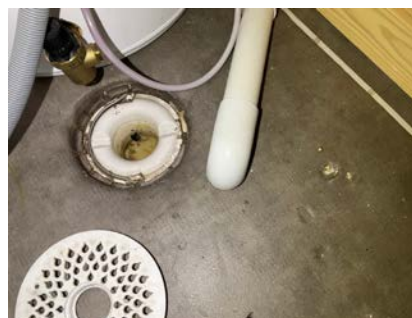
Avvik: Gulvbelegg har skader og det mangler klemring i sluk.

Bod med bl.a. opplegg for vaskemaskin.

Gulvbelegg og sluk må utbedres.

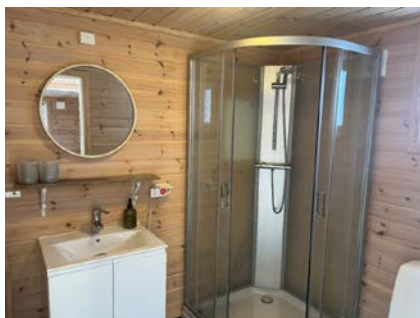
Avvik: Det er ikke membran/tettesjikt i våtsonen. Våtsonene på vegger ved dusj og servant har trepanel uten synlig membran eller tettesjikt. Dette innebærer at veggene ikke er tilstrekkelig beskyttet mot vannpåvirkning. Løsningen er relativt vanlig i fritidsboliger, men oppfyller ikke kravene til membran/tettesjikt på vegger i våtsoner. I henhold til NS 3600:2018 skal det derfor gis TG3.

Det er ikke synlig membran/tettesjikt på vegger.

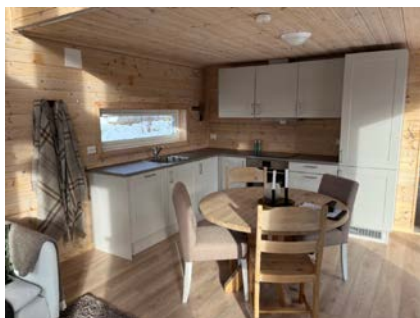
Avvik: Det mangler tettemuffer i enden av varerør på rør-i-rør-system. Det mangler tettemuffer på varerørene til vannrørene i benkeskap på kjøkken. Tettemuffer benyttes for å sikre at eventuelt lekkasjevann ledes tilbake til fordelerskapet, og ikke ut i rom som ikke er fuktbeskyttet.

Kjøkkeninnredning.

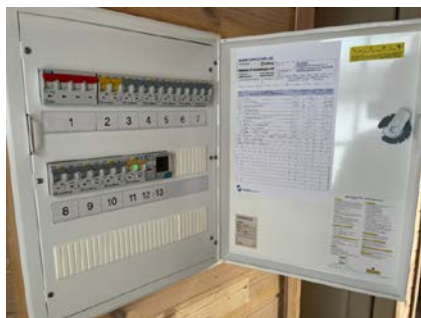
På grunnlag av opplysninger fra eier, dokumentasjon, tilstand og alder er det ikke behov for utvidet el-kontroll.

Sikringskapp i entre.
