Unik fritidseiendom med sjelden beliggenhet og eget svømmebasseng i Båtplass

Tilstandsrapport

# gnr. 44, bnr. 554

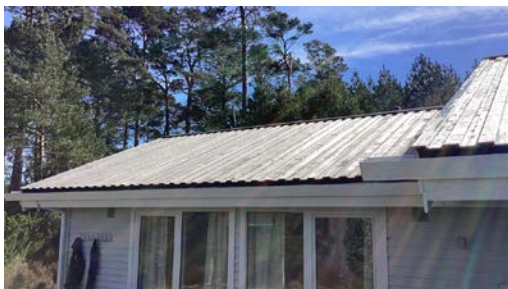
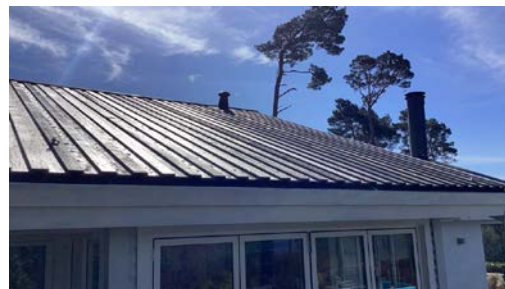
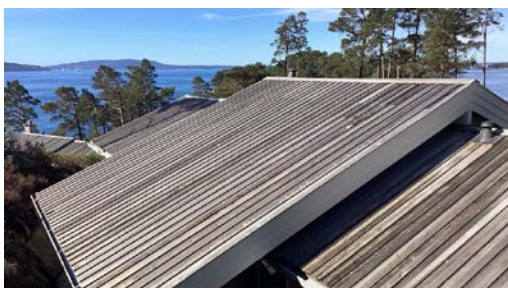
- Det er avvik:
-Det er påvist begynnende råte i flere bord på yttertaket. Spesielt i endeved på bord, ned mot takfot.

- Tiltak:
- Utbedringer bør gjøres for å forlenge brukstiden til tekkingen. Det må påregnes noe lokale utskiftninger.

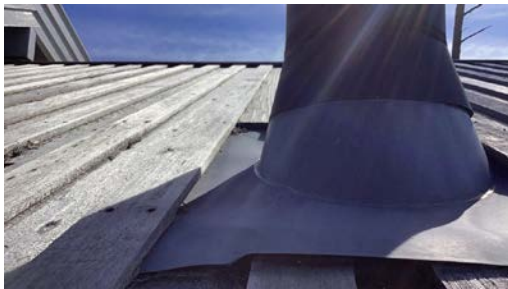
Nedløp og beslag

- Det er avvik:

-Jeg anbefaler lokal utbedring av beslag rundt pipe.

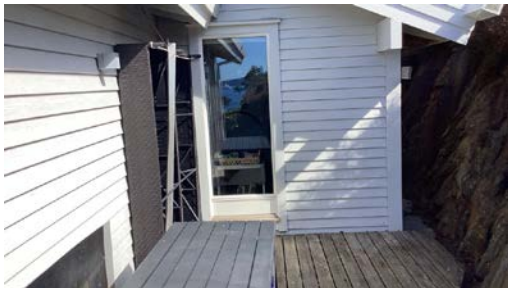
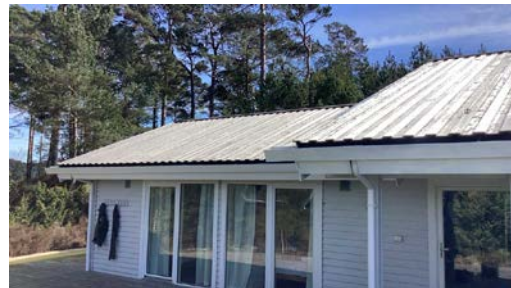
Yttervegger:

Veggene har bindingsverkskonstruksjon fra byggeår. Fasade/kledning har liggende bordkledning.

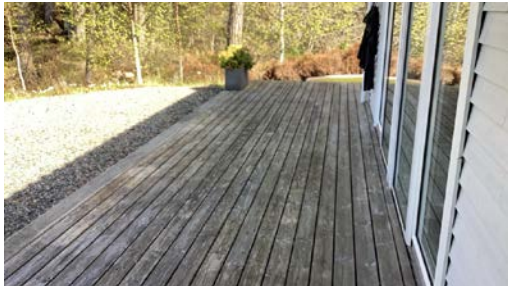
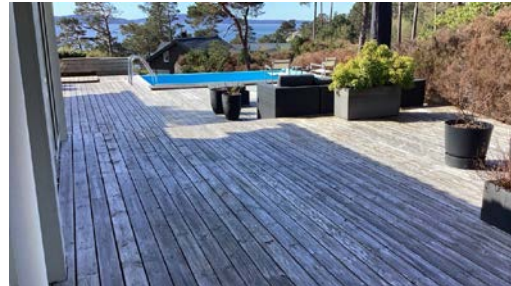
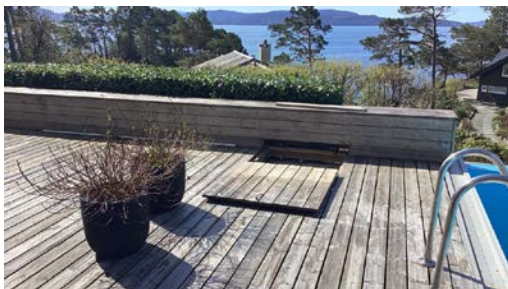
TG 2 Balkonger, terrasser og rom under balkonger

- Det er avvik:

-Jeg anbefaler lokal utbedring.

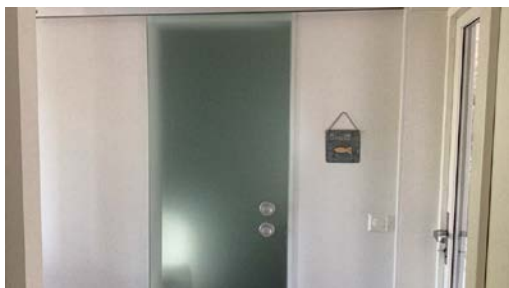
ETASJE > BAD/VASKEROM (3,9 M2)

Innvendige dører:
Innvendig har boligen malte glatte skyvedør og skyvedører i glass inn til toalett og bad.

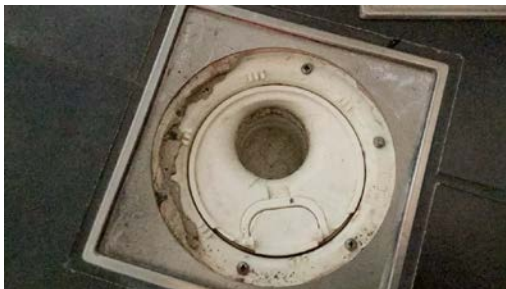
Vurdering av avvik:

- Overvåk tilstanden jevnlig. For å få tilstandsgrad 0 eller 1 må tettesjiktet skiftes ut, men tidspunktet for når dette er nødvendig er vanskelig å si noe om.

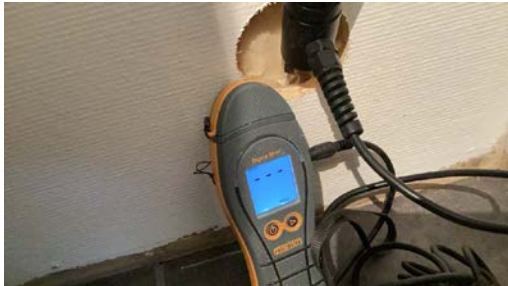
📍 TG 2 Sanitærutstyr og innredning

- Det er ikke påvist tilfredsstillende løsning for å synliggjøre lekkasje fra innebygget systerne.

- Ved implementering av innebygget systerne var det ikke krav om lekkasjesikring, konstruksjonen bør jevnlig observeres.

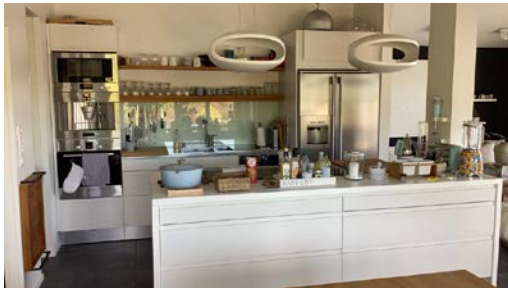
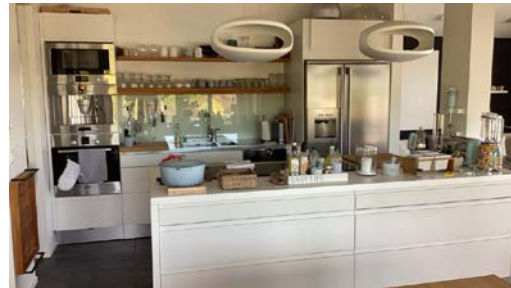
ETASJE > STUE/KJØKKEN (42,6 M2)

Kjøkkenet har innredning med glatte fronter. Benkeplaten er av laminat. Det er kjøl/frysenskap, oppvaskmaskin, induksjonstopp, kaffemaskin, micro og stekeovn.

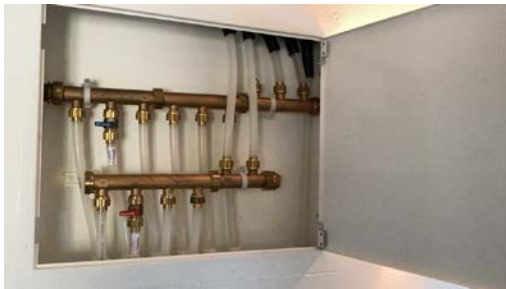
Vurdering av avvik:

- Rørkurser på rør-i-rør system bør merkes.
