**VERDITAKST  
OVER  
SMÅBRUKET.**

**Søhagan, Tjennet 30 og 34, 2120 Sagstua  
Gnr. 11 Bnr.17**

**Befaringsdato:  
Rapport skrevet av:**

**11.09.2025  
Øystein Opås**

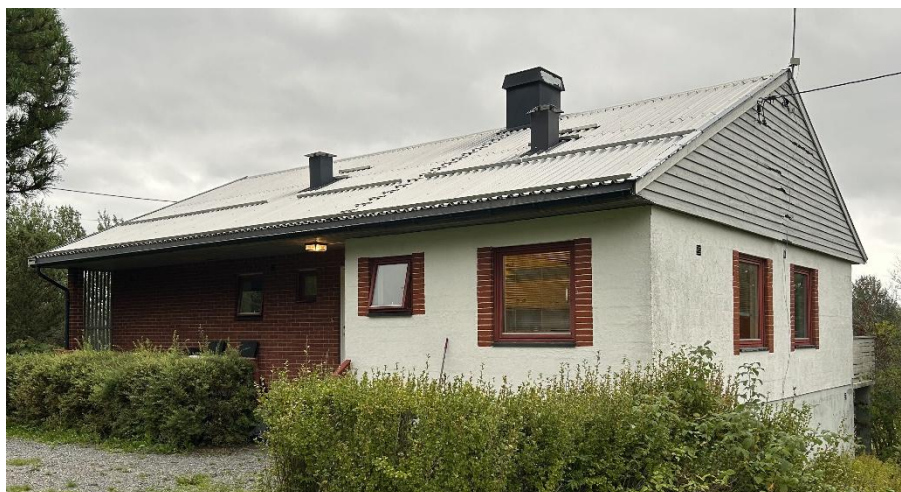
## **Våningshus.**

Våningshus i en etasje med sokkeletasje. Huset er bygget på murte ring- og grunnmurer, opplyst Lecamurer med innvendige pussede overflater. Kjeller har utvendig og innvendig adkomst, utvendig adkomst under betongbalkong for første etasje.

Betonggulv i kjeller med flere overflater, del med fliser. Del av kjeller med ikke måleverdig takhøyder under 190 cm og uferdighet. Lecaplank med påstøp mellom etasjer, gulvvarme i stor del av første etasje. Yttervegger i Siporexmur, etter opplysninger fra rekvirent, deler er utvendig forblendet med tynn teglmur, petringer. Stedsbygget sperretak ut over hovedinngang, teknet profilerte metallplater, isolering fra byggeår på innvendig himling. Metalltakrenner med nedløp på huset. Takstige opp til pipe som er beslått over yttertak.

Innvendige overflater med belegget på gulv, panel eller plater i forskjellige utførelse på vegger og himlinger. Annen løsning på våtrom, tilpasset bruken. Enklere overflater i sokkel.

Trevinduer med isolerglass på hovedplan og enkle trevinduer med varerammer i sokkeletasje. Stor balkongmarkise. Malte panelte ytterdører. Innvendig glatte finerte dører, enkelte med glassfelt. Hoved inntak av elektrisk kraft til dette hus med sikringsskap med skrusikringer og elektrisk måler er plassert i vindfang. Kjeller med innvendig og utvendig adkomst til trapperom, tidligere oppholdsrom og inngangsparti, samt ikke måleverdige areal.

*Teknisk verdi settes til kr. 4.500.000, - nedskrevet med 50 % etter alder, brukbarhet og tilstand derav blir nedskrevet gjenanskaffelse pris på kr. 2.250.000, -*

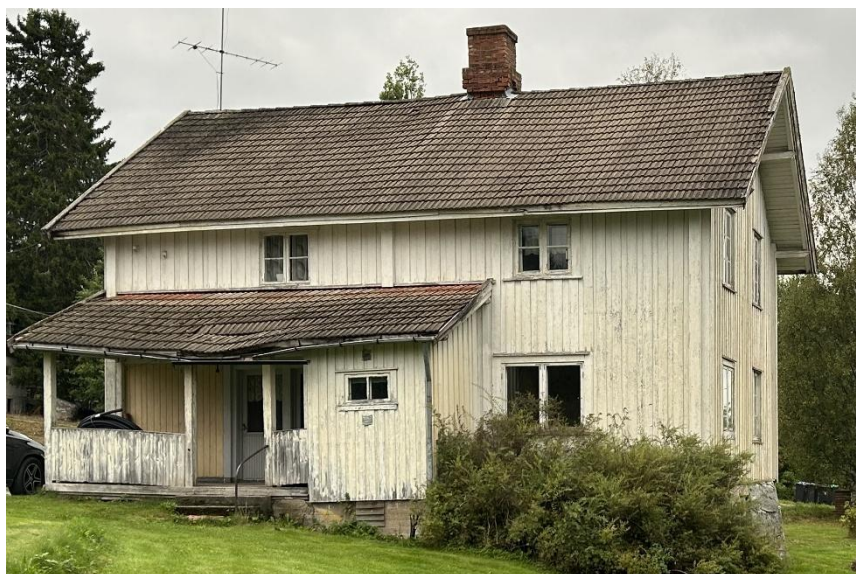
## **Gammelt våningshus, nå lager.**

*Gammelt tømmerbygg på tykke gråsteinsmurer, har ikke vært bebodd etter ca.1990. I sin nåværende tilstand kun egnet til lagerbygg. Yttervegger i tømmer med utvendig stående tømmermannskledning og innvendig panelkledning, dette i all hovedsak, enkle trevinduer med varevinduer, i hovedsak to-fags med sprosser. Bjelkelag over kryperom/kjeller og mellom etasjer, ukjent om isolering, gulvoverflater med belegg eller malte tregulv. Stedsbygget sperretak med innvendig panelt himling antatt med flisisolering og tekket med sementstein på hovedtak og sidebygget pulttak mot hovedbygg, store synlige skader på taket og gammel lekkasje på spiskammers. Teglmurt pipe som vedovner er tilknyttet er spekkmurt over yttertak.*

*Kjeller med utvendig adkomst til to boder med lav takhøyde ikke måleverdi.*

*Hovedplan har adkomst fra overbygget parti til trapperom/entrekjøkkeninngang, kjøkken, kammers og stue. BRA på 72 m<sup>2</sup>. Annen etasje har adkomst fra malt svingtrapp med rekkverk på en side til trapperom, boder, kjøkken og stuer. BRA på 72 m<sup>2</sup>. Det er noe utstyr i huset etter tidligere beboelse, men nå har jeg vurdert bygget med en lagerverdi, ingen verdi som bolighus. Tilknytning til vann og elektrisk kraft er kuttet.*

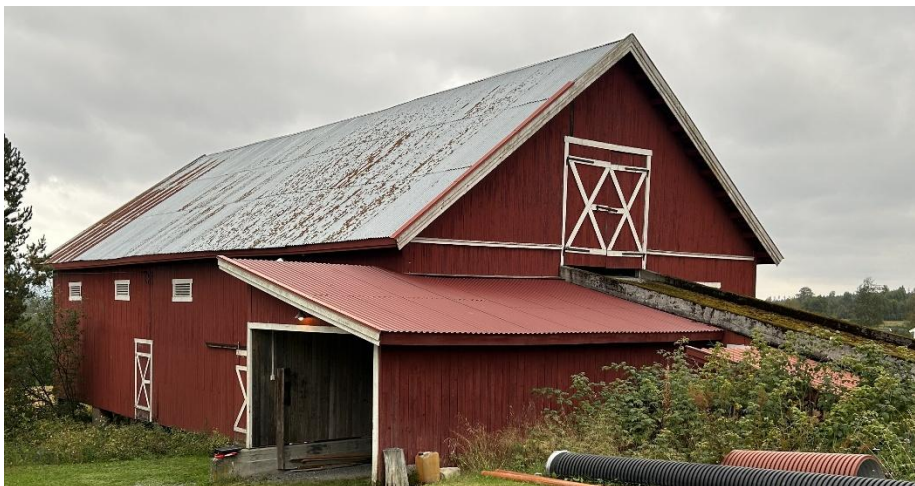
## **Låve.**

*Bygget er reist på betongmurer og deler på betongpilarer og støpte betonggulv over gjødselkjeller, ellers flere typer gulver i bygget, tregulv i tidligere høygulv.*

*Yttervegger i bindingsverk med enkel utvendig kledning og vegger rundt tidligere fjøs i betong. Det er montert luftesjalusier og enkle eller doble labankdører til bygget, enkelte porter som skyveporter. Det er 3,8 meter bred kjørsel i hele byggets lengde med adkomst i endevegg fra betonglåvebru. Det er innlagt elektrisk kraft og vann til bygget.*

*Flere type innvendige vegg og himlingsløsninger. Kjørsel i bygget må ikke belastes før etter kontroll av bygningskyndig. Stedsbygget sperretak er tekket med bølgeblikkplater, mangler takrenner, nyere pulttak over garasje under og på begge sider av låvebru med grusgulv. Det er mange år siden at det har vært dyrehold i bygget.*

*Bygget har nå funksjon som lagerbygg til forskjellig anvendelse og lite tilpasset skog og landbruksdrift utover dette. Bygget fremstår som normalt vedlikeholdt, alder tatt i betraktning, men med synlige skader.*

*Teknisk verdi settes til kr. 4.500.000, - nedskrevet med 95 % etter alder, brukbarhet og tilstand derav blir nedskrevet gjenanskaffelse pris på kr. 225.000, -*

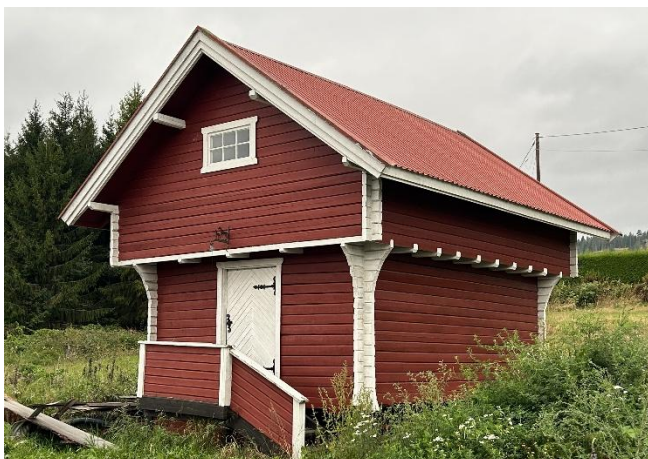
## **Stabbur.**

*Laftplank stabbur er oppsatt på betongpilarer. Bygg i en og en halv etasje, innvendig trappeadkomst. Stedsbygget sperretak som er tekket med profilerte metallplater, mangler takrenner. Trapp ved inngang, solid panelt inngangsdør til gang og to rom i første etasje og et lagerrom i annen etasje med redusert takhøyde, grove bjelkelag i begge etasjer, stedsbygget trapp til annen etasje med lave knevegger. Det er ikke innlagt elektrisk kraft. Normalt vedlikehold alder tatt i betraktning. Annen etasje er utlagt, større gulv, enn grunnplan.*

*Teknisk verdi settes til kr. 400.000, - nedskrevet med 70 % etter alder, brukbarhet og tilstand derav blir nedskrevet gjenanskaffelse pris på kr. 120.000, -*
