Loddefjordveien 34, 5171 LODDEFJORD

**Fin 2-roms med innglasset altan i
10 etasje. Oppvarming &
varmtvann inkl. Heis.**

Tilstandsrapport

BOLIGBYGG MED FLERE BOENHETER

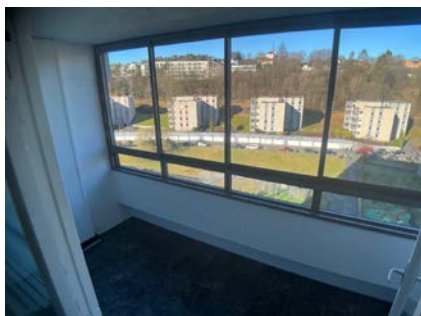
INNSENDIG

TG 1 Overflater

Innvendig er det gulv av parkett. Veggene har malte plater og betong. Innvendige tak har malte plater. Overflater ble visuelt kontrollert, uten å registrere synlige skader eller andre avvik utover normal bruksslitasje. Overflater er en skjønnsmessig vurdering og TG er vurdert utifra om det er skader/større slitasje på overflatene. Stedvis noe hakk og merker må forventes i en brukt bolig og kommenteres ikke hvis det ikke er utover det som er å betegne som normal bruksslitasje.

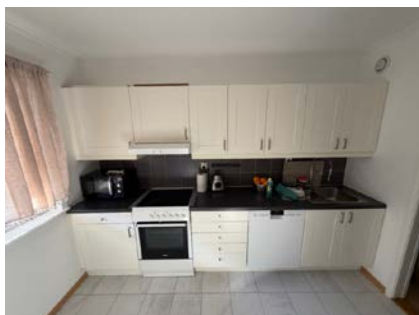
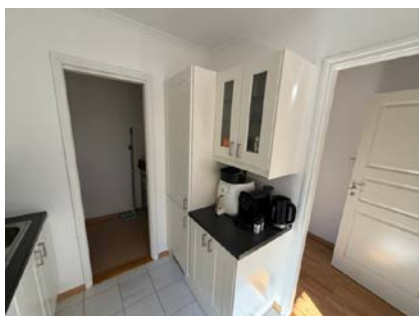
10. ETASJE > KJØKKEN - 7.3M2

Kjøkkenet har innredning med profilerte fronter. Benkeplaten er av laminat. Fliser på vegg mellom ventilator og overskap. Det er kjøll/fryseskap, oppvaskmaskin og komfyr.

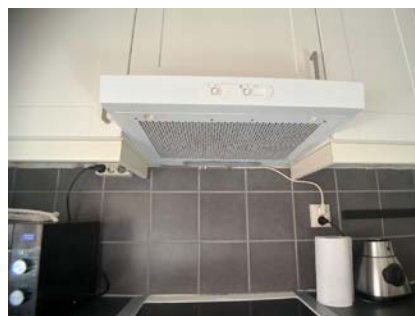
TG 2 Avtrekk

TG2 i henhold til NS3600. For å oppnå TG1 må det etableres utblåsing fra kjøkkenventilator til frisk luft

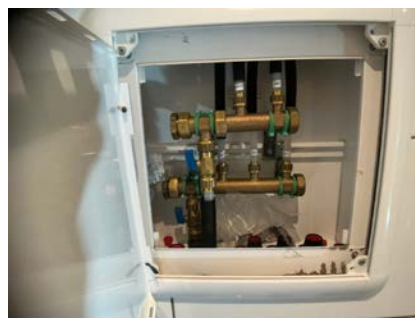
TG 1 Vannledninger

Innvendige vannledninger er av plast (rør i rør) på bad, kobber rør på kjøkken og vaskerom. Det er besikket i rørskap.

Årstall: 2012 Kilde: Tidligere salgsoppgaver
