Pen studioleilighet med generøs takhøyde | Balkong | Heis | Unike fellesarealer

Tilstandsrapport

# gnr. 150, bnr. 686, snr. 30

Befaringsdato: 11.02.2025

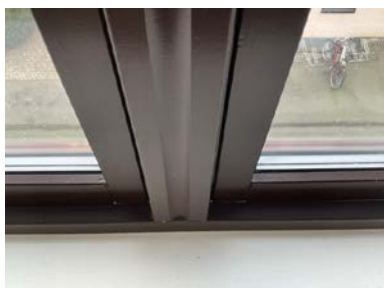
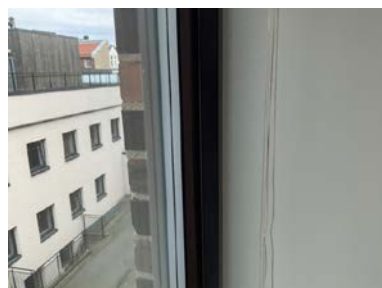
TG 2 Dører

Bygningen har malt hovedytterdør og malt balkongdør i tre.

- Det er påvist avvik rundt innsettsdetaljer.
- Det er påvist dører som er vanskelig å åpne eller lukke.

- Det bør gjøres tiltak for å lukke avviket.

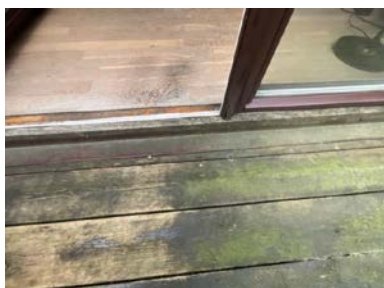
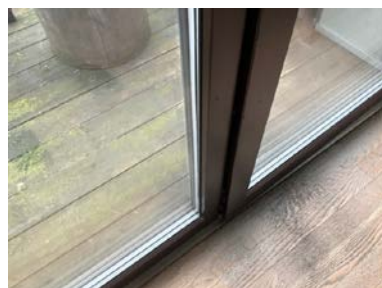
TG 1 Balkonger, terrasser og rom under balkonger

Balkong med utgang fra kjøkken. Dekke av terrassebord. Rekkverk av metall.

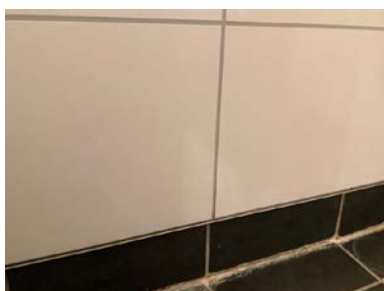
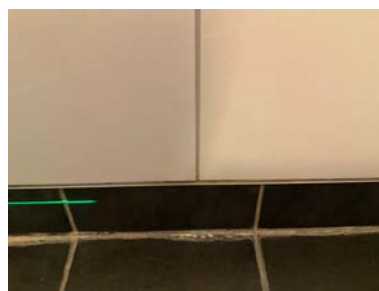
3. ETASJE > BAD

TG 3 Overflater Gulv

Det er lokalisert noe hull lyd, men flisene virker å sitter godt. Det er ingen riss i fugene. Strakstiltak er ikke nødvendig.

- Det er påvist at flisfuger har riss/sprekker.
- Målinger viser at det ikke er fall til sluk (motfall).

For å lukke avviket må det legges nytt gulv, kostnad er satt for lokal utbedring med nye overflater.

Kostnadsestimat: 10 000 - 50 000

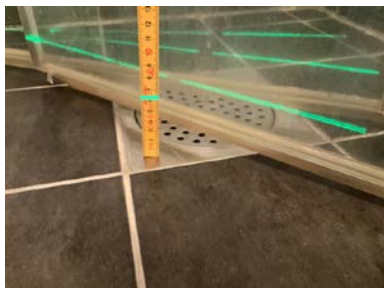
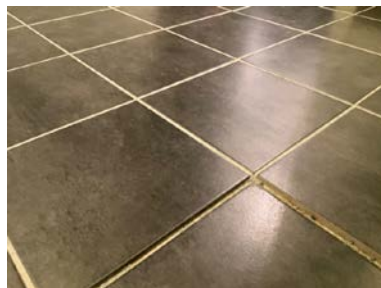
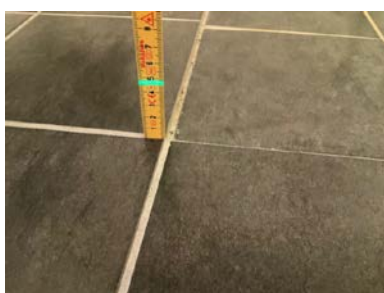
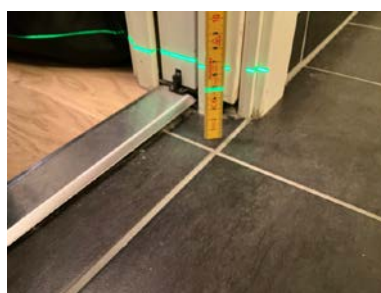
3. ETASJE > BAD

TG 1 Sluk, membran og tettesjikt

Det er nyere stålsluk og smøremembran med ukjent utførelse.

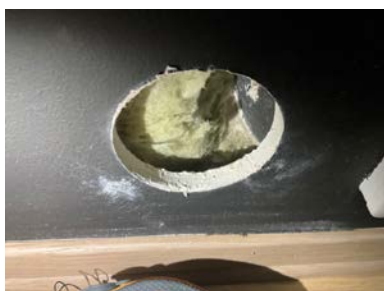
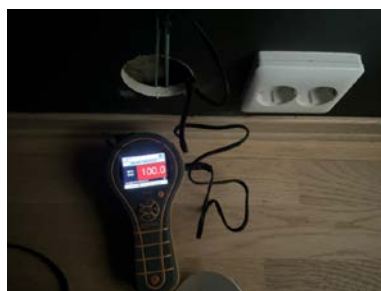
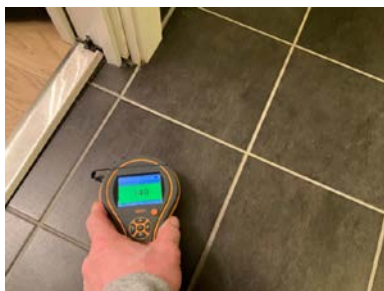
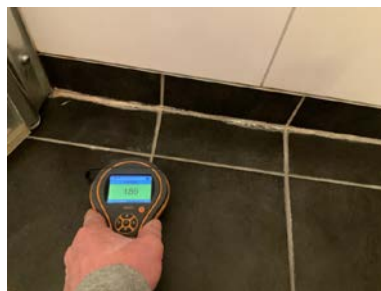
Det er stendere av stål og måling er derfor ikke mulig. Ingen unormale funn ved søk etter fukt.
Tilstandsgrad er satt på bakgrunn av ingen negative funn på baksiden av dusjsonen og ved søk etter fukt.

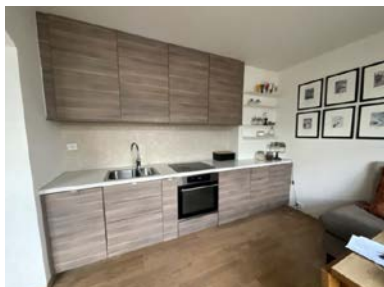
Konsekvens/tiltak

- Mekanisk avtrekk bør etableres.
