Høgda 7, 1820 SPYDEBERG

Spydeberg - Nyere praktisk bolig med alt på et plan. Gangavstand til sentrum. Garasje.

Tilstandsrapport

Befaringsdato: 09.10.2024

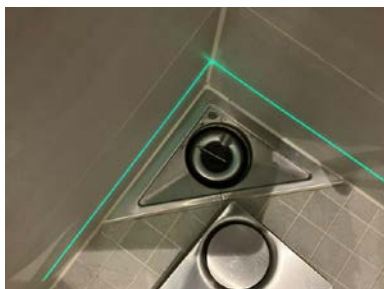
1. ETASJE > BAD

Det er nyere stålsluk og smøremembran med dokumentert utførelse.

- Eneste dokumentasjon på at uavhengig kontroll skal være gjennomført er i ferdigattest hvor det fremgår at kontrollansvarlige for utførelsen har sørget for sluttkontroll og avsluttende gjennomgang av kontrolldokumentasjon for det ferdige tiltaket. Gjennom dette har den kontrollansvarlige bekreftet ovenfor kommunen at kontroll er foretatt med tilfredsstillende resultat i samsvar med tillatelser og krav gitt i medhold av plan- og bygningsloven.
