Høgda 7, 1820 SPYDEBERG

Spydeberg - Nyere praktisk bolig med alt på et plan. Gangavstand til sentrum. Garasje.

Tilstandsrapport

Befaringsdato: 02.03.2026

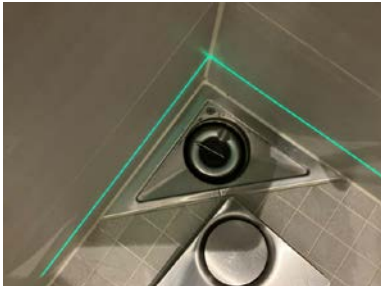
1. ETASJE > BAD

- Valgt løsning innebærer at badet ikke fungerer uten bruk av tett dusjkabinett. Dersom dusjkabinettet skal fjernes, må det gjøres tiltak, slik at veggene oppfyller kravet til membran. Om ikke, vil det kunne oppstå fuktskader.

- Det er påvist avvik i fallforhold til sluk i forhold til krav i forskrift på byggetidspunktet.

- Sluket er plassert under kabinettet og har kun begrenset med inspeksjonsmuligheter. Inspeksjon er derfor mangelfull.

- Våtrommet kan fungere med dette avviket (bruk av tett kabinett), det må dog gjøres utbedringer om avviket skal lukkes. Det vil imidlertid sjelden være økonomisk rasjonelt som et enkeltstående tiltak.

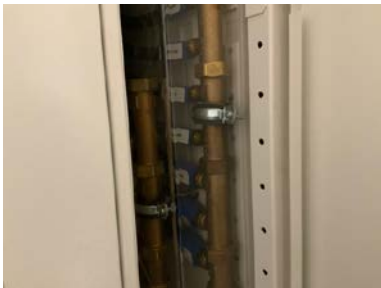
Innvendige vannledninger er av plast (rør-i-rør). Besiktiget i skap for tekniske installasjoner. Stoppekran og vannmåler er plassert i bad/vaskerom.

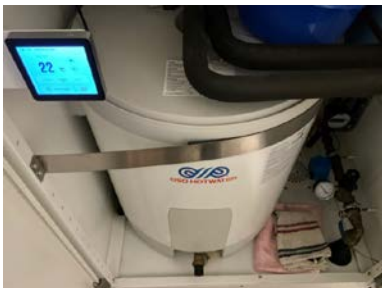
Varmtvannstanken er på ca. 120 liter, plassert i skap for tekniske installasjoner.

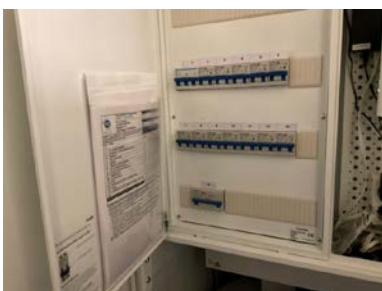
Inntak og sikringsskap

- Er det tegn på at kabelinnføringer og hull i inntak og sikringsskap ikke er tette, så langt dette er mulig å sjekke uten å fjerne kapslinger?
Nei
- Finnes det kursfortegnelse, og er den i samsvar med antall sikringer?
Ja
- Foreta en helhetsvurdering av det elektriske anlegget, dets alder, allmenne tilstand og fare for liv og helse. Bør det elektriske anlegget ha en utvidet el-kontroll?
Nei
