Wilhelm Færdens vei 13C, 0361 OSLO

**Lys og innbydende 3-roms
selveierleilighet på Majorstuen I
Fjernvarme og peis I Heis I
Parkering***

Rapportdato: 13.03.2025

Tilstandsrapport

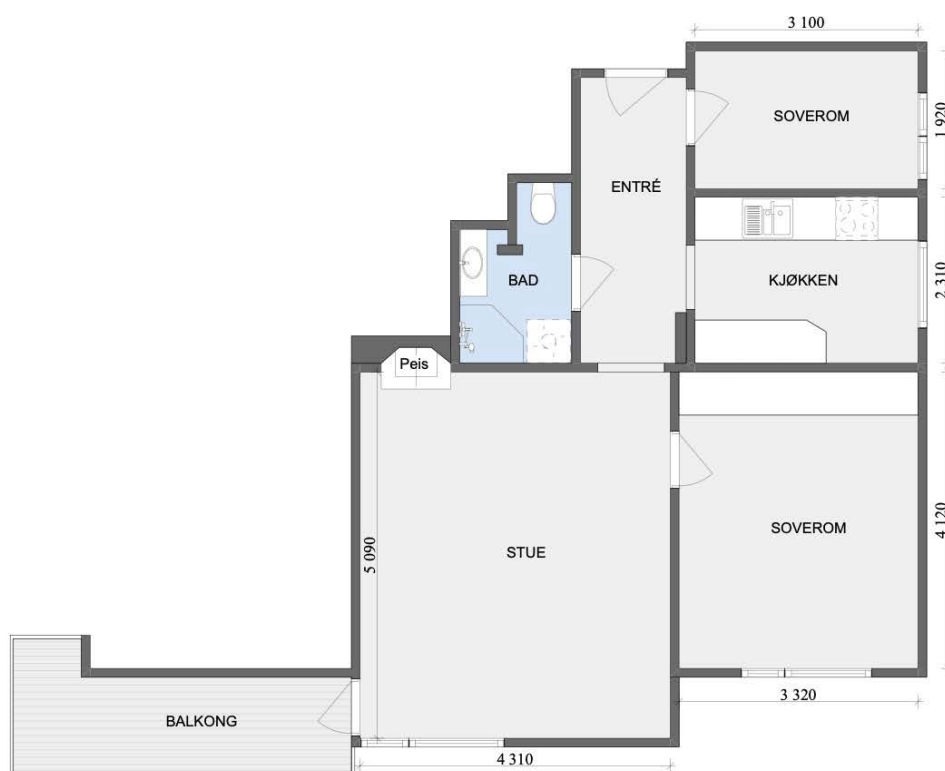
Wilhelm Færdens vei 13 C

Tegningen er en veiledende illustrasjon, avvik kan forekomme.
Utført av Rana Noman Tariq, Takstmann/Tømrermester.

Plantegningen er ikke i målestokk og noe avvik kan forekomme.

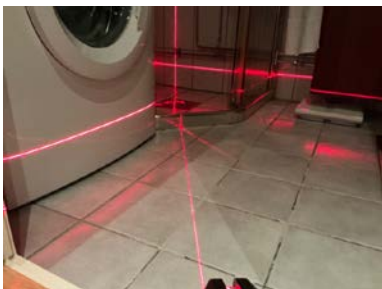
4. ETASJE > BAD

Eldre gulvfliser med bruksslitasje og med bom (hulrom) på enkelte av flisene, samt sprekkdannelser på to gulvfliser ved baderommets inngangsparti. Dype og utette fuger med svertesopp. Baderomsgulv med svak-/ manglende fall mot slukene, og det er en mulighet for at det kan forekomme vannlekkasje på våtrommet hvor vann ikke vil gå til sluk. Avgrenset dusj, hvor det ble registrert samling av vann som ikke renner til sluk.

Fall på baderomsgulv er kontrollert med krysslaser.

Renovering er påregnelig, men tidspunktet for når dette er nødvendig er vanskelig å si noe om.

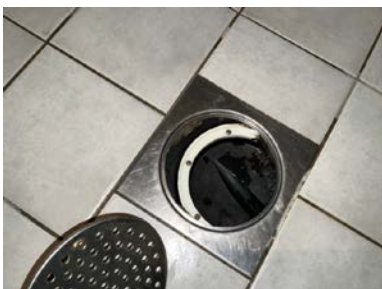
4. ETASJE > BAD

Kontroll av hjelpesluk.

- Overvåk tilstanden jevnlig. For å få tilstandsgrad 0 eller 1 må tettesjiktet skiftes ut, men tidspunktet for når dette er nødvendig er vanskelig å si noe om. Renovering er påregnelig, men tidspunktet for når dette er nødvendig er vanskelig å si noe om.

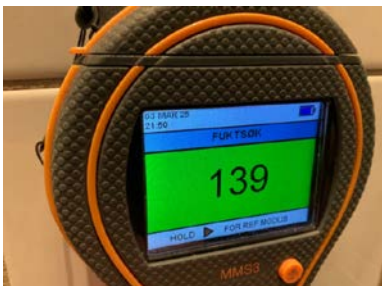
Det ble foretatt stikkprøvekontroll med Protimeter MMS3. Målingene viste ingen utslag utenfor normale verdier. Målingene gir kun en indikasjon og må ikke oppfattes som en garanti for badetrommet.

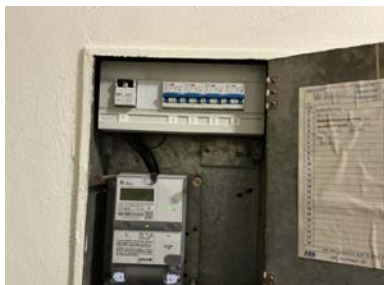
Automatsikringer i sikringsskap plassert i gang/fellesareal.
