Nedre Møllenberg gate 7B, 7014 TRONDHEIM

## Tilstandsrapport Eierskifte

Boligtype: Vertikaldelt tomannsbolig  
Byggeår: 1997  
BRA: 99 m<sup>2</sup>  
BRA-i: 99 m<sup>2</sup>  
Rapportdato: 20.2.2026 (Gyldig til 20.2.2027)

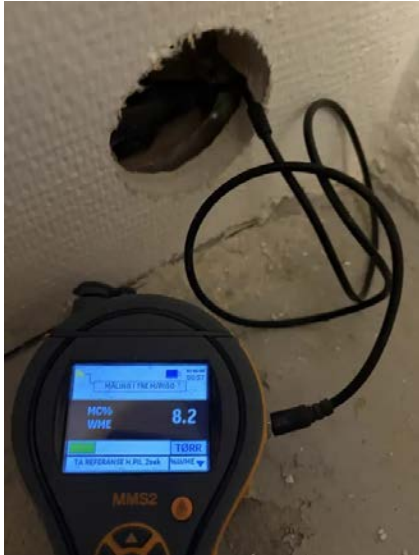
## 6.3 Rom under terreng

Ingen forhøyede fullverdige blir målt på bunnsvill i kjeller.

| Det er utført en visuell kontroll av tilgjengelige overflater, kombinert med hulltaking(bod) og bruk av fuktindikator. Undersøkelsen viser ingen tegn til skader. Påforede vegger mot terreng er imidlertid bygget med bruk av plastfolie som dampsperre. Dette øke risikoen for magasinering av fukt med påfølgende skadeutvikling. TG 2. | |

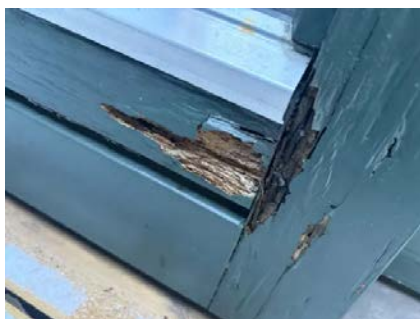
Synlig fuktskade på heve-skyvdør.

Vinduer og balkongdører er over 25 år og har følgelig aldringslitasjer. Det anmerkes likevel spesielt synlige fuktskader på heve-skyvdør og en generell slitasje på balkongdør. Justering av balkongdør bør også utføres.

Utskiftinger/ utbedringer på balkongdører og da spesielt på loft er påregnelig. Overflatebehandlinger må påregnes.

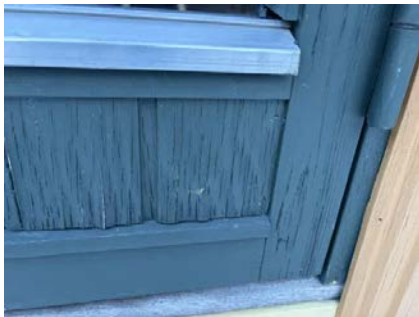
Slitasjer utvendig og utettheter i nedre del på balkongdør.

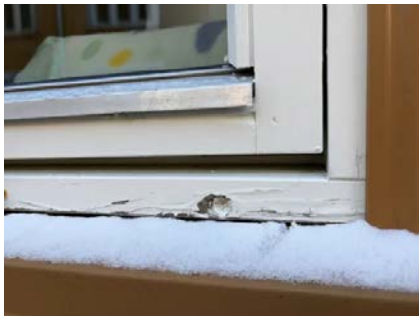
En generell utvendig slitasje på vinduer.

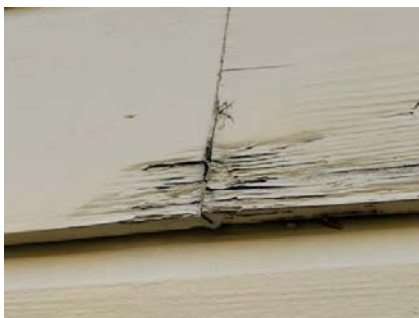
Stedvis synlige råteskader.

På husets værutsatte veggflater bærer kledningen preg av å være noe værslitt som en konsekvens av tidvis nedfukting og soltørking. På slike fukt og værutsatte veggflater må det påregnes hyppigere vedlikeholdsintervall. Videre er det stedvis synlige fuktskader på kledningen. Utover dette fremstår utvendig fasader uten skader eller behov for tiltak utover normalt vedlikehold.

TG 3 settes isolert på fuktskadet kledning.

Materialer med råteskader må skiftes ut.  
Vedlikehold av fasader med vask/skraping og beis/maling.

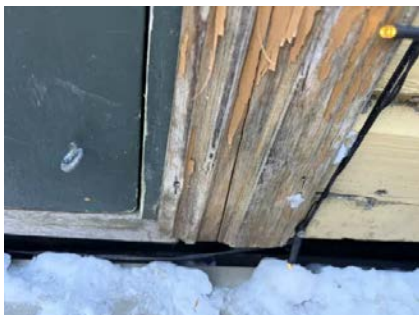
Slitasje på kledning og dekkbord.

TG 2 er satt med bakgrunn i synlig slitasje/ fuktskader på kledning.

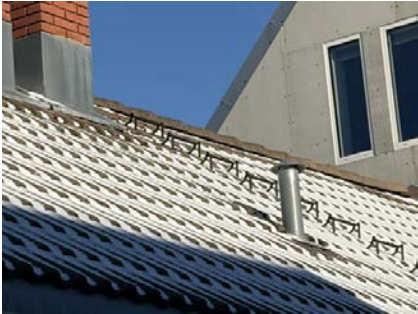
## 6.11 Takteking

Kontroll er foretatt fra bakkenivå og takterrasse. Kontrollen er da begrenset grunnet stedvis snø på taket/ manglende adkomst. Undersøkelsen innvendig/ bakkenivå likevel viser ingen tegn på skader eller aktive lekkasjer på befaringsdagen. Det gjøres likevel oppmerksom på at taktekingen nærmer seg halvparten av forventet brukstid(30 år).

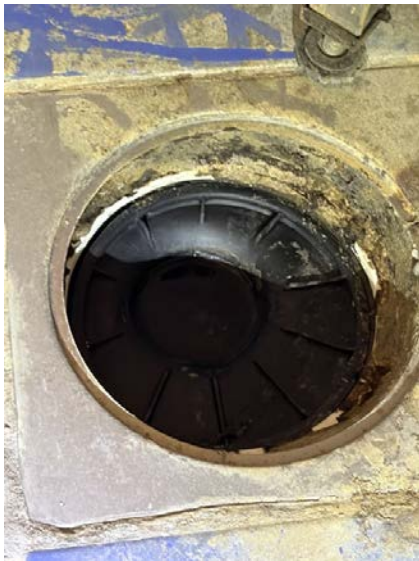
Sluket er et plastsluk og ingen tegn på skader blir registrert ved/ rundt sluket.

**ANBEFALTE TILTAK:** Det er viktig at sluk rengjøres jevnlig for å sikre god avrenning. Løsningen/utførelsen rundt rørgjennomføringer gir fare for fukt inn i konstruksjoner. Lokal utbedring må vurderes.

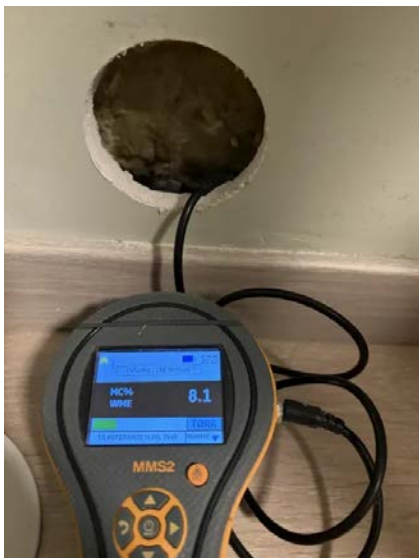
Undersøkelsen i tilstøtende rom viser ingen tegn til skader eller fukt i konstruksjonen.

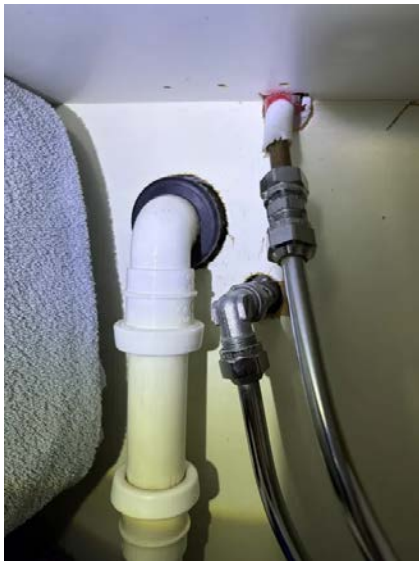
fuktsikring bak og under flis og er påført på en fagmessig god måte etter leggeanvisning. Det er ikke synlig tettesjikt rundt rørføringer i vegg til servant. Tilstandsgrad 2 er satt med bakgrunn i alder på tettesjikt og derav økt risiko for lekkasjer

Det er ikke synlig tettesjikt rundt rørføring i vegg til servant.

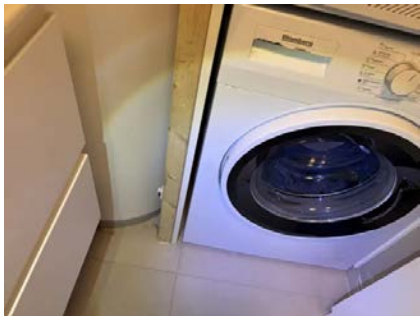
## 6.23 Vaskerom

Sluk oplyssess etablert under vaskemaskin/tørketrommel.
