Tilstandsrapport

📍 Kleivane 28, 5538 HAUGESUND

gnr. 35, bnr. 1720, snr. 41

Selveierleilighet (i blokk)

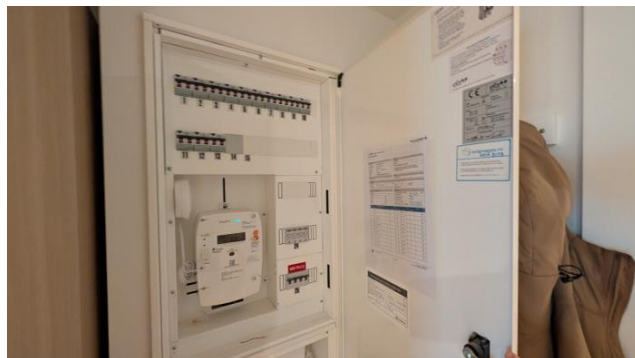
Elektrisk anlegg med sikringsskap i skyvedørgarderobe gang.

Selv om anlegget er under 20 år og det ikke funnet åpenbare avvik eller feil, anbefales det likevel generelt en kontroll av anlegget.

Elkontroll av bolig kan i mange tilfeller gi billigere forsikring. Normal kontrollfrekvens er hvert femte år
