Hyldalen 211, 3660 RJUKAN

Befaringsdato: 30.08.2024 Rapportdato: 26.09.2024 Oppdragsnr.: 20330-1439 Referansenummer: NI8686

## Tilstandsrapport

### FRITIDSBOLIG

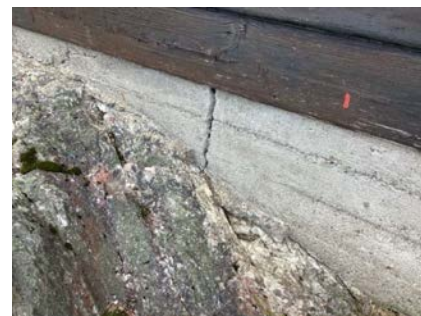
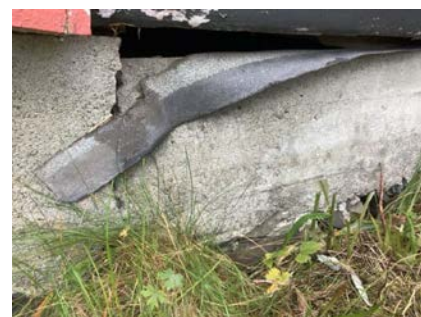
Grunnmur har skader som må sees i sammenheng med renovering.

Terrenget mot nord ligger tett på som medfører stort fuktinnslag mot konstruksjonen og bjelkelaget.

- Det er registrert horisontalriss som er symptom på jordtrykk.
- Det er registrert skråriss som er symptom på setninger.

- Påviste skader må utbedres.
- Lokal utbedring må utføres.

Kostnadsestimat: 50 000 - 100 000

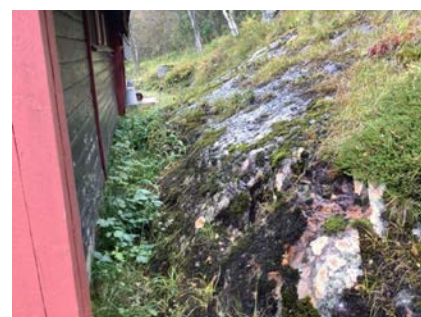
#### TG 3 Terrengforhold

Terrenget er naturtomt og består av lyng og mose.

- Det bør foretas terrengjusteringer.
- Ytterligere undersøkelser anbefales.

Kostnadsestimat: 100 000 - 300 000
