Tyttbærveien 2B, 1940 BJØRKELANGEN

BJØRKELANGEN/FESTNINGSÅSEN

Tilstandsrapport

SELVEIERLEILIGHET

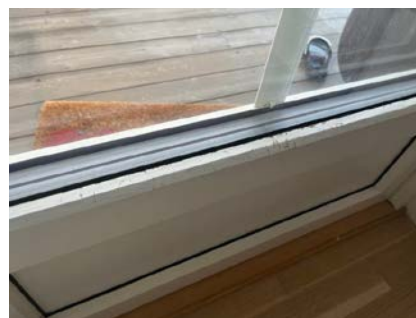
Terrassedør har en del merker, eier opplyser at denne skal males før salg.

Terrassedør med merker.

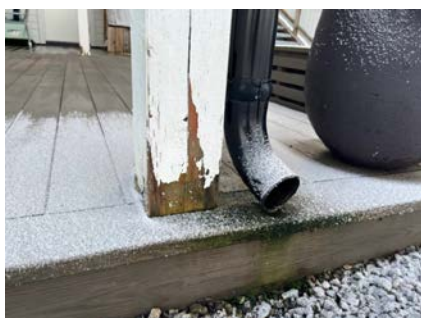
Tresøyler for overliggende veranda har fukt og avflasket maling i nedkant, grunnet for liten avstand til terrassebord.
Dette bør utbedres, ukjent hvem som har ansvaret for dette, det bør undersøkes med sameie, derfor er dette kun opplyst om.

Tresøyler bør utbedres.

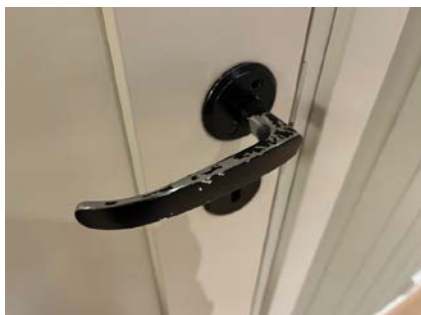
Formpressede et-speils innerdører med dempelist. Lakk på dørhåndtak er flasket av, vurdert til mindre avvik.

Dørhåndtak bør utbedres.

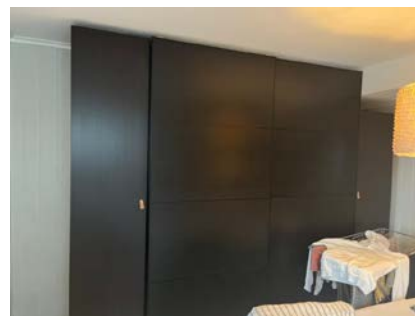
Skyvedørgarderobe og skap på soverom.

Skyvedørs garderobeskap på soverom.

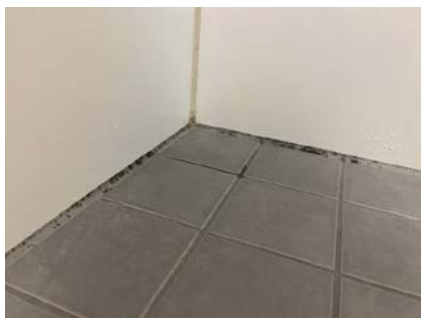
Det er noe svertesopp i fuger dusjsone, som bør fjernes.

Svertesopp i dusjsone.

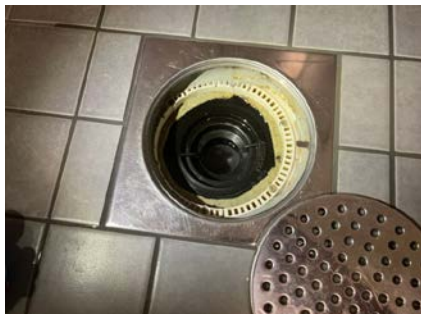
Plastsluk med synlig membranmansjett i dusjsone
Tettesjikt/smøremembran produkter fra Mapei, våtromsmaling i himling, iht. dokumentasjon.

Sluk i dusjsone.

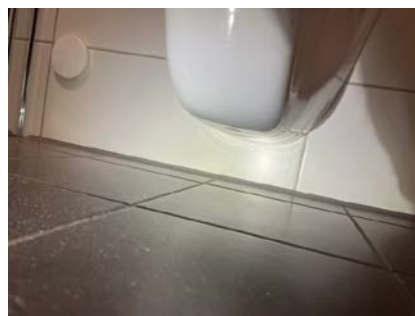
- Det er ikke påvist tilfredsstillende løsning for å synliggjøre lekkasje fra innebygget sisterne.

Iht. dagens krav og NS-3600 skal de fleste innebygde sisterner ha synlig drenering for å synliggjøre eventuell lekkasje fra sisterne i vegg eller kasse. Drenering består oftest av en mindre spalte på vegg under toalettskål nede ved gulvet.

Det er ikke synlig drenering fra toalettsisterner.

Drenering skal synliggjøre eventuell lekkasje inne i vegg fra sisterne. Det bør innhentes dokumentasjon for toalettsisterner.

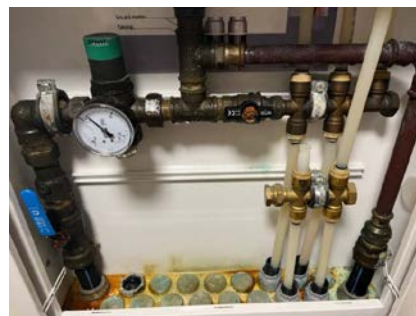
- Det er avvik:
- Rørkursene på rør-i-rør systemet på vannledninger er ikke merket.

Koblinger og rør kondenserer med stående vann i fordelerskap, samt rust på stoppekran.

Det ble ikke registrert lekkasje på rør eller utstyr med vanninstallasjoner i leiligheten.

Det kan tyde på lekkasje til vanninstallasjoner e.l. i overliggende leilighet, da vanninntak går gjennom fordelerskap til leilighet. Fuktmåling i vegg ved siden av vannskap og i gulvlist under skap viste normale verdier.

Fordelerskap med kondens.

Kostnadsestimat er ikke satt da det må avklares hvem som har ansvaret for utbedring.
