Hotellvegen 4 2420 TRYSIL

Tilstandsrapport Eierskifte

Boligtype: Leilighet / fritidsbolig

Byggeår: 2020

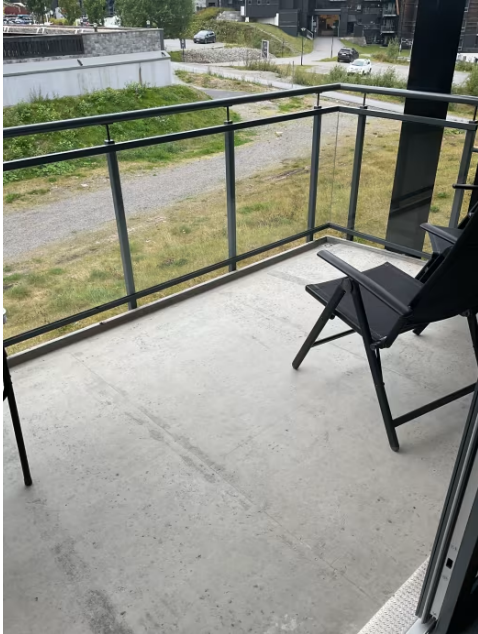
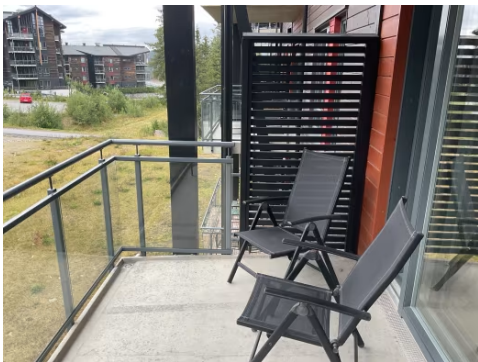
Balkong

Type	Balkong
Støpt balkong med fall til sluk Glassrekkverk	
Er det gjennomført arbeider etter opprinnelig byggeår?	Nei
Er det synlig tegn på skjevheter/konstruksjonssvikt?	Nei
Er det tegn på sopp/råteskader i treverk eller skader i betong?	Nei
Er det krav til rekkverk?	Ja
Er det avvik på rekkverkshøyde og åpninger i rekkverket i forhold til gjeldene byggt teknisk forskrift på befaringstidspunktet?	Nei
Er balkong / terrassen tekket?	Nei

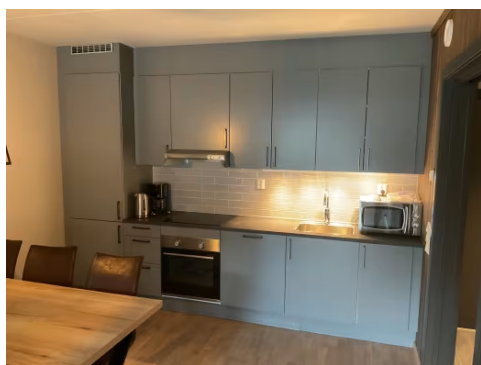
Kjøkken

Innredning med glattefronter.

Overskap og underskap.

Laminert benkeplate med nedfelt stålkum og koketopp

Integrerte hvitevarer som stekovn, kjøl/frys og oppvaskmaskin

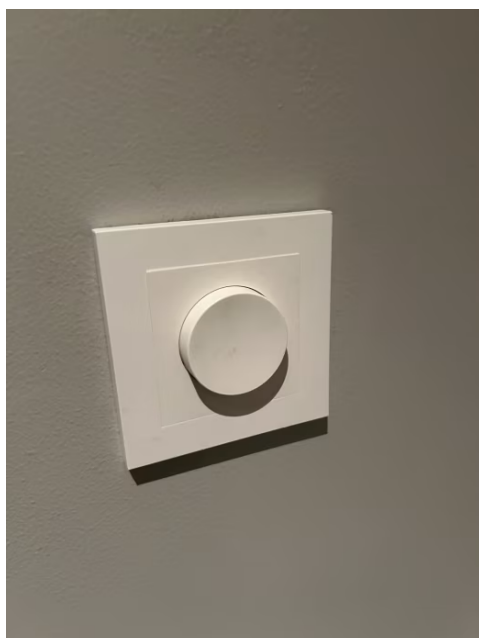
Løs ramme på dimmer i gang

Løs ramme på dimmer i gang.

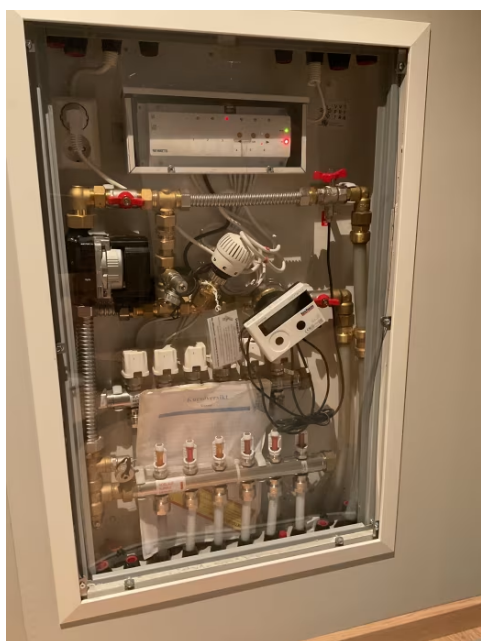
Fordelerskap til vannbåren varme.

Type anlegg	Gulvvarme
Fordelerskap til vannbåren varme er plassert i gang Termostater i alle rom.	
Er det utført arbeider på anlegget etter byggeår?	Nei
Har vannrør nådd en alder som gir økt risiko for skader eller følgeskader?	Nei
Er det tegn på skader ved gjennomføringer i vegg eller gulv?	Nei
Er det sprekker eller svellinger i overflatemateriale på gulv?	Nei
Er det påvist lekkasjer eller korrosjon ved synlige koblinger eller ventiler?	Nei

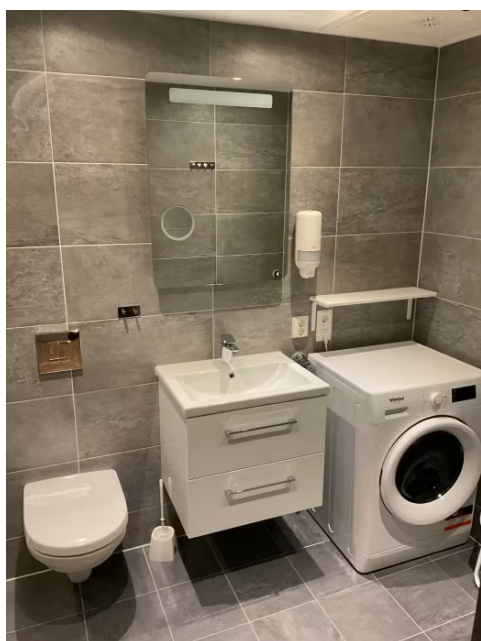
Innredning på bad.

Fliser på gulv og vegg
Plater i tak.
Baderomskabin

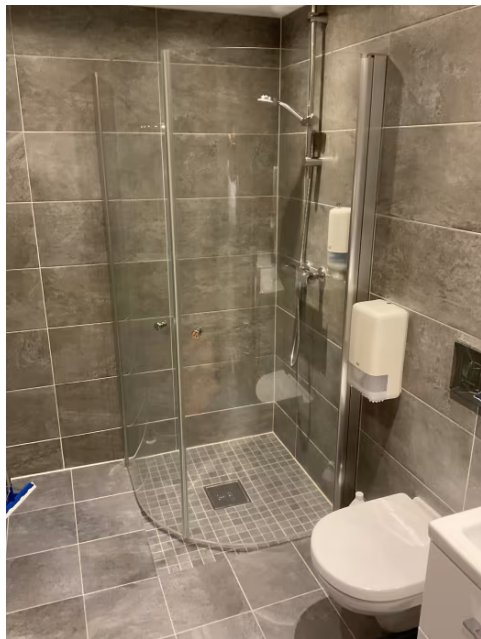
Dusjhjørne.

Er det registrert riss, sprekker i fuger, bom (hulrom) under flis? Nei
