Romslig familiebolig med 2 bad og 5 soverom, kveldssol, dobbel garasje og landlig beliggenhet!

Aktiv eiendomsmegling har gleden av å presentere Øygardsgrenda 96!

Befaringsdato: 14.04.2026

Rapportdato: 20.04.2026

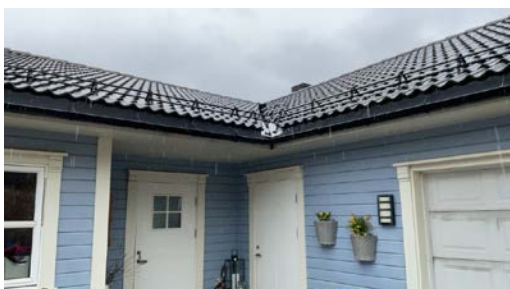
- Overvåk tilstanden jevnlig. For å få tilstandsgrad 0 eller 1 må tekingen skiftes ut, men tidspunktet for når dette er nødvendig er vanskelig å si noe om.

Løse stein legges på plass.

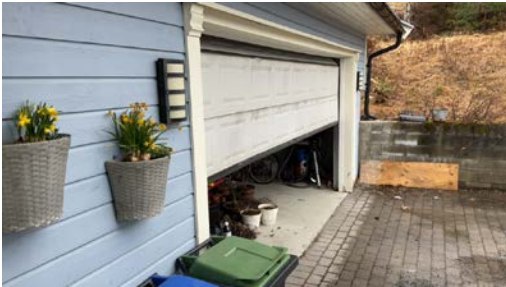
- Det er avvik:

Det må påregnes vedlikehold og ev. utskiftninger av enkelte dører. Garasjeporten må justeres.

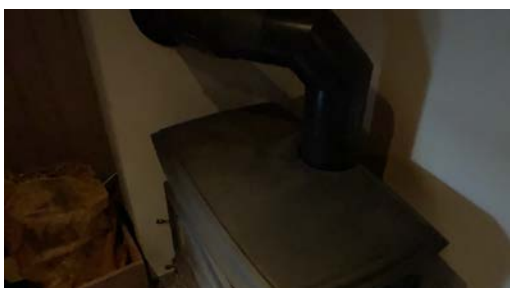
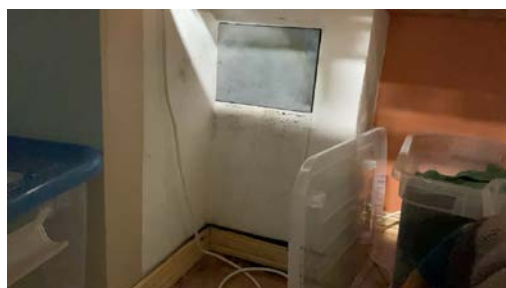
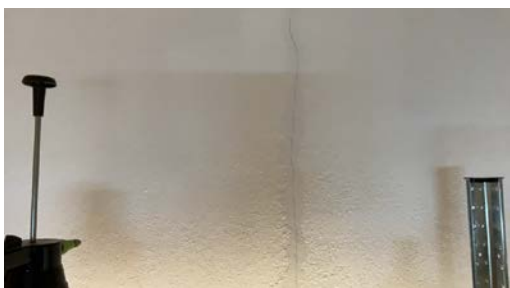
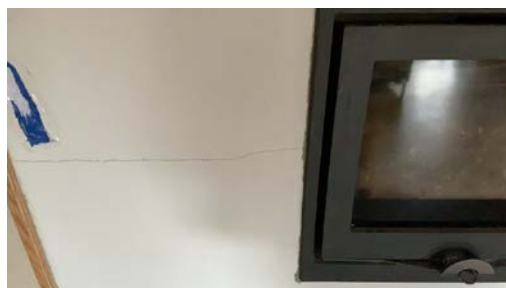
TG 2 Rom Under Terreng

Hulltaking er foretatt og det er påvist avvik i konstruksjonen.

- Det er avvik:

Det er ikke behov for tiltak, men fuktnivået må overvåkes.

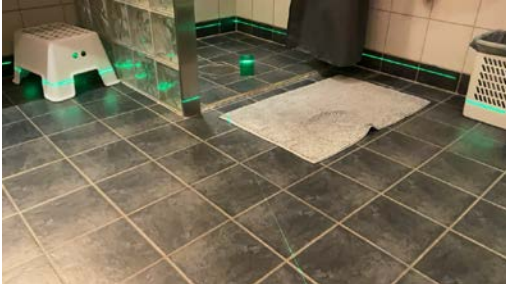
UNDERETASJE > BAD

Sluk, membran og tettesjikt

- Overvåk tilstanden jevnlig. For å få tilstandsgrad 0 eller 1 må tettesjiktet skiftes ut, men tidspunktet for når dette er nødvendig er vanskelig å si noe om.
- Det er viktig å merke seg at levetiden til en membran varierer basert på kvalitet, installasjon og bruk. Eldre membraner kan bli sprø og sprekke opp, noe som fører til at de mister sin vanntettende funksjon. Dette kan resultere i vannlekkasjer gjennom vegger og gulv og fuktskader.

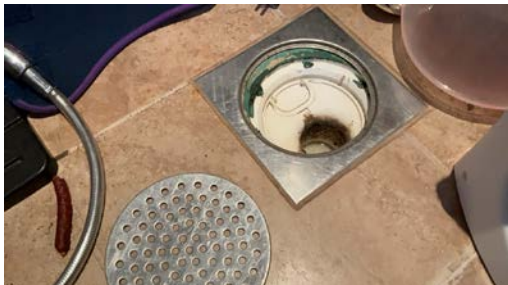
1. ETASJE > BAD

- Det er ikke påvist tilfredsstillende løsning for å synliggjøre lekkasje fra innebygget sisterne.

- Uten dreneringsløsning/lekkasjesikring kan lekkasjer pågå over lang tid uten å bli oppdaget. Dette kan føre til omfattende fuktskader i omkringliggende byggematerialer.

Det bør monteres lekkasjestopper eller annen løsning for å synliggjøre en ev. lekkasje fra sisternen.
