Fururingen 6, 7347 OPPDAL

**Velholdt enebolig på Fagerhaug**

# Velholdt enebolig på Fagerhaug

| Tilstandsrapport ..... | 37 |

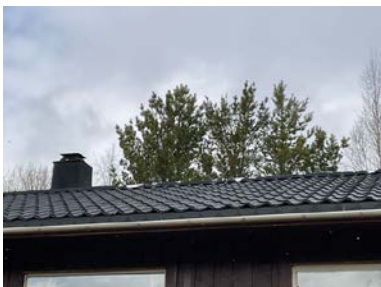
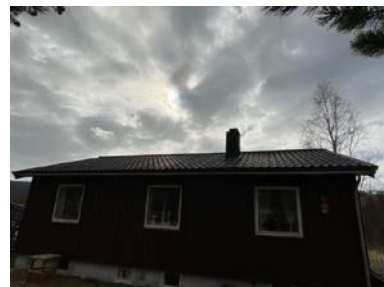
## TG 2 Nedløp og beslag

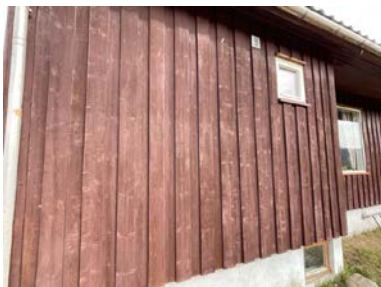
## TG 2 Veggkonstruksjon

Veggene har bindingsverkskonstruksjon fra byggeår. Fasade har stående bordkledning. Det opplyses at utvendig panel sist ble overflatebehandlet i 2020.

Luftingen bak panelet er begrenset på grunn av museklosser. Panelet har stedvis sprekk/slitasje og da spesielt i solvegger. Det bemerkes ett hull etter hakkespett i panelet. Det er også foretatt tetting av 2 hull etter hakkespett.

Det anbefales jevnlig overflatebehandling av panel med sprekk/slitasje. Ved utskifting av panel må det påses tilstrekkelig lufting bak panelet. Hull etter hakkespett må tettes.
