# Verditakst for landbrukseiendom

**Vestsidevegen 2188**  
2967 LOMEN  
Gnr. 8 Bnr. 1  
Vestre Slidre kommune

**MARKEDSVERDI**  
**Kr. 10 000 000**

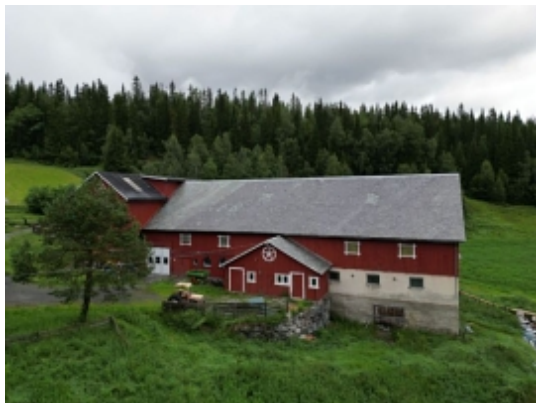
**Driftsbygning** Skifertekket tak på hoveddel og stålplatetekking på silobygget. Merk avskalling i puss overflater under vinduer.

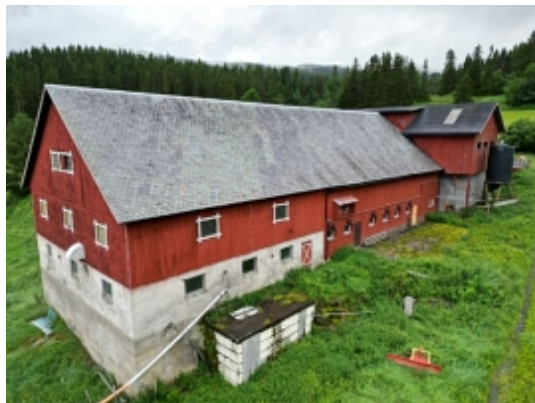
**Driftsbygning** Pussavskalling under vinduer og manglende omramming etter montering av vinduer. Påvist setningssprekk i veggkonstruksjonen (Skråsprekk over og under ett av vinduene). Merk behov for overflatebehandling av ytre gavlvegg.

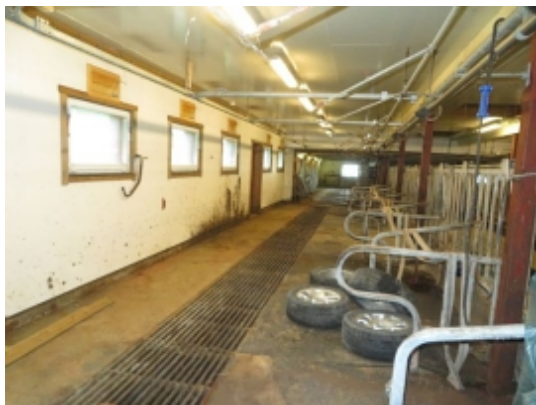
**Driftsbygning** Del av fjøset med rister ned i gjødselkjeller. Definerte båsplasser.

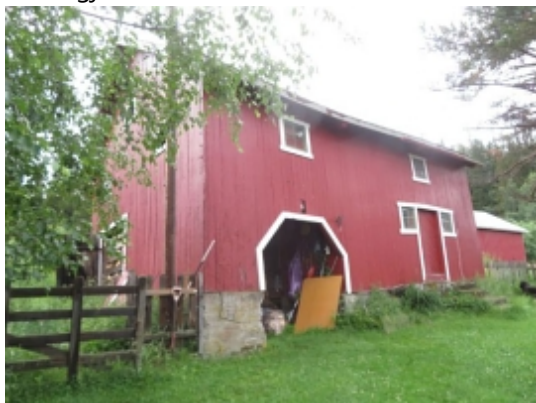
**Stabbur** Nedre langside av stabburet med adkomst til vognskjul/vedskåle. Merk påviste skjevheter og brudd i mur som følge av svikt i grunn.

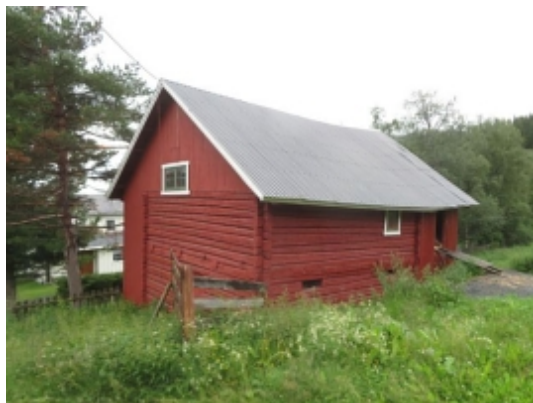
**Stabbur** Dels laftet, dels uisolert reisverk med stående kledning. Plateteknet saltak.

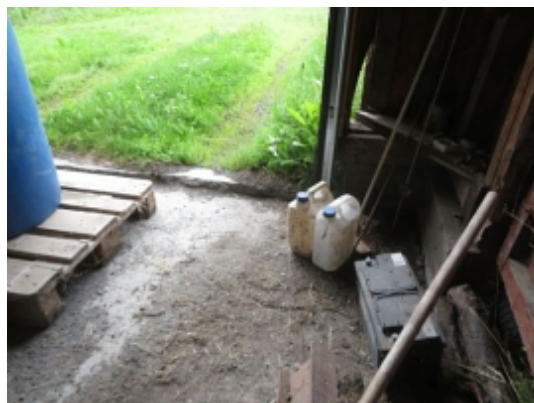
Påvist noe setningsskader med bla sprekkdannelser og synk i gulv i forhold til ringmur

**Garasje** Sprekk i gulv pga setning.

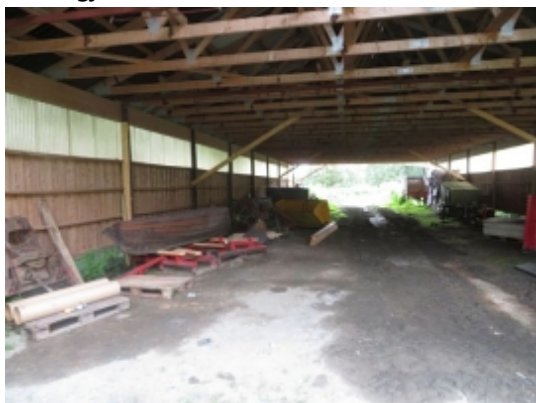
**Redskapshus** Del av åpent rom inne i redskapshuset. God innv. takhøyde.

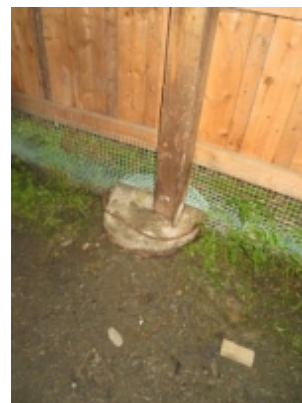
**Redskapshus** Støpt punktfundamenter.

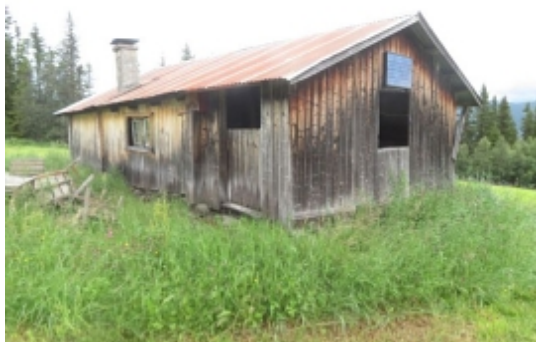
**Sæl** Eldre sæl i enklere uisolert stand. Større vedlikeholds- og ettersynsbehov.

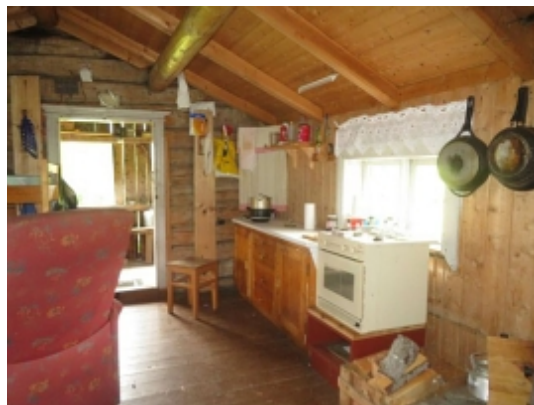
**Sæl** Innvendig - dels laftet tømmer, del trepanel. Uisolerte tregulv. Enkle vinduer samt labankdør.

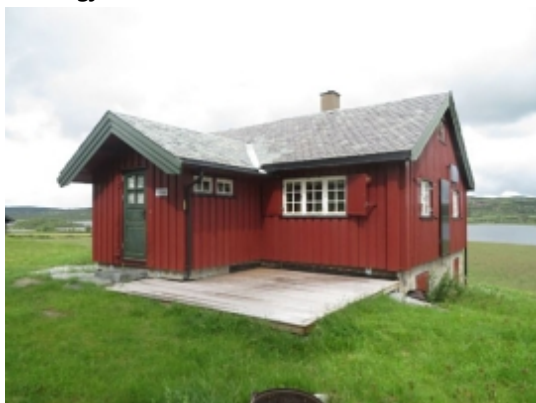
**Sæl** Utvendige fasader med stående tømmermannspanel til utlektet og tilleggisolert sjikt utenpå opprinnelig tømmervegg.

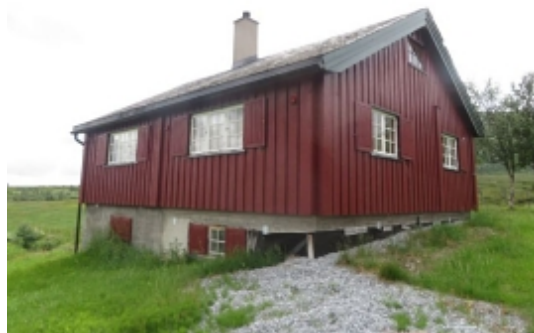
**Sæl** Dels noe nye ringmurssystemer på deler av bygget. Det ses benyttet platon grunnmursplast som fuktsikringspapp mot terreng.

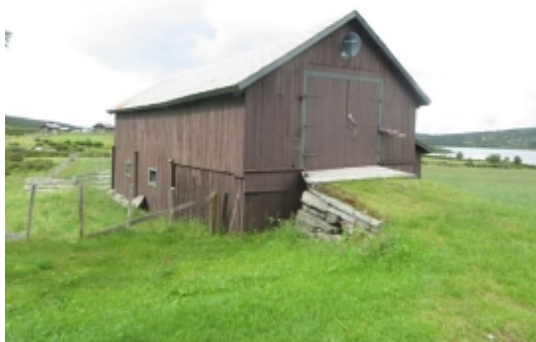
**Driftsbygning** Fjøs med kjørebrulåve. I god stand til alternativ bruk.

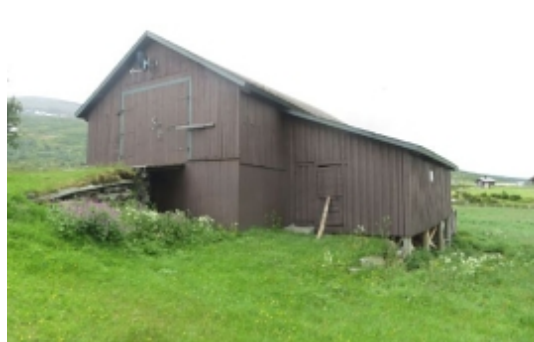
Fjøs/driftsbygning, bygd ca 1931, oppført som en enklere uisolert konstruksjon beregnet for sommerbruk. Saltak tekket med eternittplater. Enklere fundamentert med punktfundamenter til terreng.

**Driftsbygning** Merk noe enklere fundamentert.

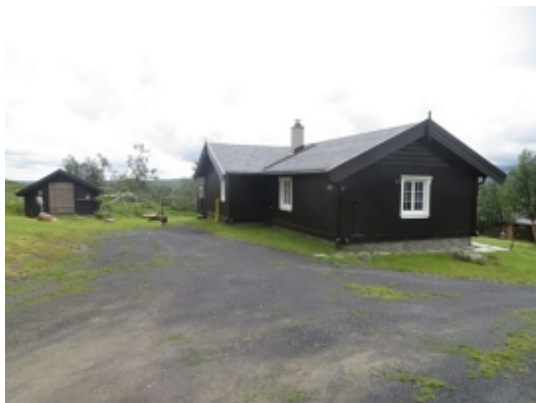
**Stølshus Midtre Syndin 540** Sæl bygd i 2019 av leietaker og skal benyttes ii ytterligere 20 år. Uthus i loftet tømmer. Enklere uisolert.
