Tilstandsrapport

Boligbygg med flere boenheter
-

Chr. Michelsens gate 23, 2815 GJØVIK
-

Befaringsdato: 14.11.2024

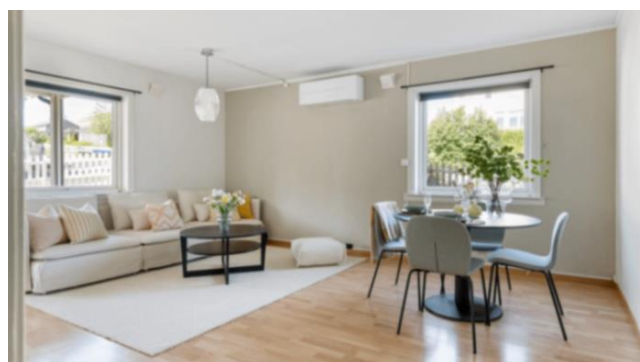
TG 1 Overflater

Innvendig er det gulv av laminat og fliser. Veggene har malte strie, malt tapet og malte plater. Innvendige tak har himlingsplater.

Årstall: 2012 **Kilde:** Tidligere salgsoppgaver

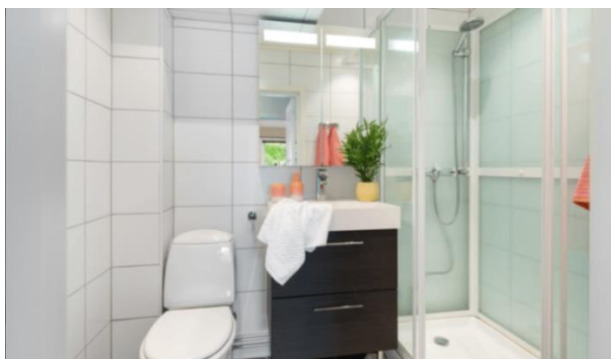
Generell

Bad er pusset opp i 2015 i følge tidligere takst. Aktuell byggeforskrift er teknisk forskrift 2010. Dokumentasjon: ingen dokumentasjon.

Årstill: 2015 **Kilde:** Tidligere salgsoppgaver

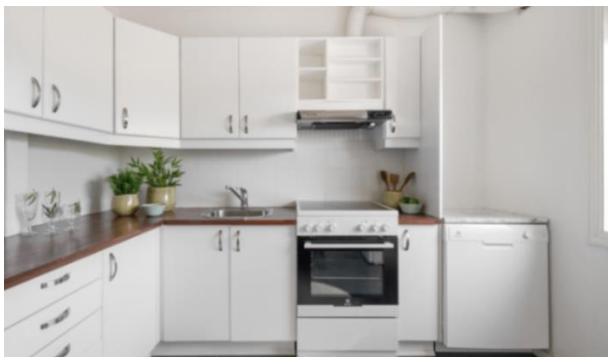
TG 1 Overflater og innredning

Kjøkkenet har innredning med glatte fronter. Benkeplaten er av laminat. Det er plass til kjøleskap, oppvaskmaskin og komfyr.
