Nøkkelinformasjon

Tilstandsrapport .....43

Leilegheit i sameiga  
Huldrevegen 24  
5736 Granvin

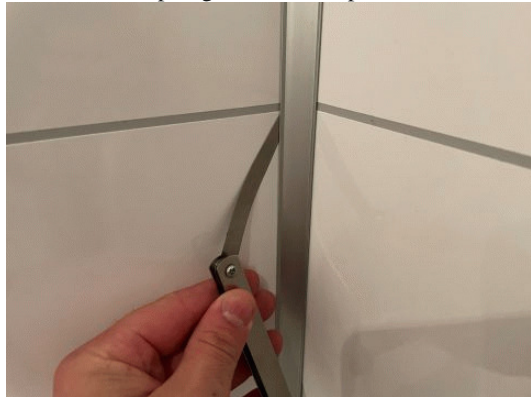
- Avvik:
- Opningar i baderomsplater.
  - Opning i himling rundt kanalgjennomføring over avtrekksvarmepumpa.

Opning i himling rundt kanalar for avtrekksvarmepumpa kan føre til at open isolasjon vert eksponert, noko som er uheldig for inneklima då fiber og støv kan trekkjast inn i rommet. Motsatt veg kan vassdamp trekkje opp rundt kanalføringar og gje oppfukting og muggvekst. Opningar i baderomsplater er i strid med monteringsanvisningane frå plateleverandør og svekkjer konstruksjonen si fuktsikring.

**Merknader:** Opningar i baderomsplater.

Opning i himling rundt kanalar for avtrekksvarmepumpa kan føre til at open isolasjon vert eksponert, noko som er uheldig for inneklima då fiber og støv kan trekkjast inn i rommet. Motsatt veg kan vassdamp trekkje opp rundt kanalføringar og gje oppfukting og muggvekst. Opningar i baderomsplater er i strid med monteringsanvisningane frå plateleverandør og svekkjer konstruksjonen si fuktsikring.

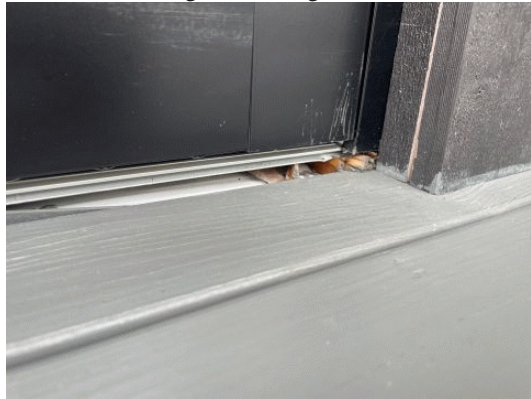
Bygningsdelen vert vurdert til TG 2 på grunn av manglende beslag i underkant av utvendig karm for terrassedør. Måten det er gjort på samsvarar ikkje med monteringsanvisning frå leverandør. Inntrenging av vatn og ei redusert levetid på bygningsdeler kan vere ein konsekvens av mangelen. Det samme gjeld for ytterdør. Her er det beslag, men overgang mot terskel er ikkje tilfredstillande. Synlig spiker i dørterskel. Dørblad tek i karm. Smøring og justering vert anbefalt. Dette inngår i normalt vedlikehald. Vindauger på samme vegg tilfredstillar El 30 brannkrav. For å oppnå tilfredstillande branntetting må døra skiftast ut til ei dør med tilsvarende klassifisering som brannvindaugene.

**Merknader:** Manglende beslag i underkant av terrassedør fører til avvik ift. lekkasjesikring.

Bygningsdelen vert vurdert til TG 2 på grunn av manglende beslag i underkant av utvendig karm for terrassedør. Måten det er gjort på samsvarar ikkje med monteringsanvisning frå leverandør. Inntrenging av vatn og ei redusert levetid på bygningsdeler kan vere ein konsekvens av mangelen. Det samme gjeld for ytterdør. Her er det beslag, men overgang mot terskel er ikkje tilfredstillande. Synlig spiker i dørterskel. Dørblad tek i karm. Smøring og justering vert anbefalt. Dette inngår i normalt vedlikehald. Vindauger på samme vegg tilfredsstiller EI 30 brannkrav. For å oppnå tilfredstillande brannetting må døra skiftast ut til ei dør med tilsvarande klassifisering som brannvindaugene.
