Bokfinkvegen 28, 2209 KONGSVINGER

**Praktisk 2- roms leilighet i 1.  
etasje \* Garasje \* Fine turområder**

Tilstandsrapport

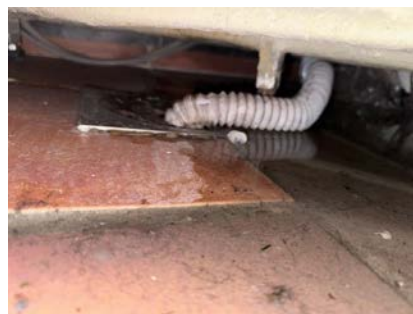
## ETASJE > BAD/VASKEROM

### TG 2 Sanitærutstyr og innredning

Benk med heldekkende porselensvask, overskap m/speildører, frittstående klosett, dusjkabinett. Opplegg for vaskemaskin. Svell skader på innredning.

- Det er påvist skader på innredning.

Svellskade på benkeskap.
