Bokfinkvegen 28, 2209 KONGSVINGER

**Praktisk 2- roms leilighet i 1.  
etasje \* Garasje \* Fine turområder**

| Tilstandsrapport ..... | 32 |

Tilstandsrapport

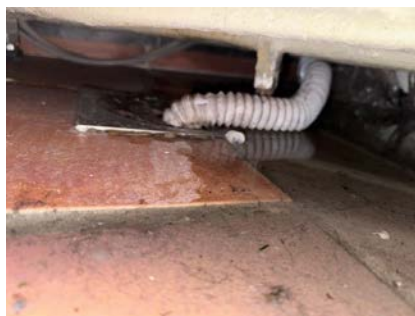
Generelt skal det kommenteres om fliser, at ved normal liming er det mangelfull fylling av lim under 10-20% av fliser og bom i deler/hele fliser kan forekomme.

- Det er påvist avvik i fallforhold til sluk i forhold til krav i forskrift på byggetidspunktet.

Til tross for avviket i fall/høydeforskjell til sluk, vil gulvet fortsatt kunne lede vann mot sluket, men med redusert effektivitet. Dette kan potensielt øke risikoen for vannansamlinger i enkelte områder av vaskerommet.

- Sluket må sjekkes og rengjøres jevnlig.
- Overvåk tilstanden jevnlig. For å få tilstandsgrad 0 eller 1 må slukløsningen skiftes ut og sannsynligvis må også membransjiktet skiftes/utbedres. Det er imidlertid vanskelig å si noe om tidspunktet for når dette er nødvendig.

**Kostnadsestimat: 20 000 - 100 000**

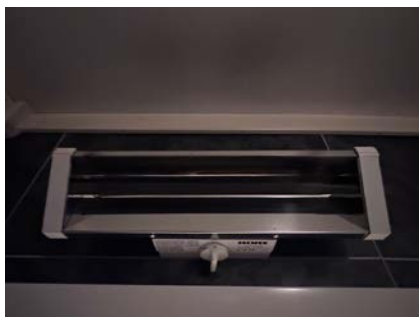
Leiligheten har elektriske panelovner og stråleovn på bad/vaskerom.  
Porttelefon til felles inngangsdør.

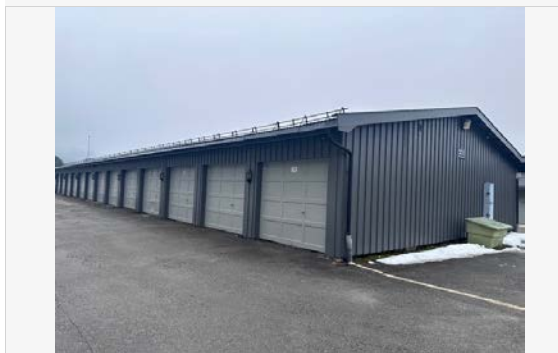
### Garasje

Garasje fundamentert på betongpilarer. Uisolert bindingsverkskonstruksjon i tre. Grus terrenggulv. Stående malt utvendig panel. Saltak i trekonstruksjoner tekket med bølgetakplater. Snøfangere, forkantblekk, takrenner og nedløp i metall. Leddport.
