Øvre Elvegata 22, 3724 SKIEN

Koselig og påkostet enebolig med vestvendt veranda og gode solforhold - kort vei til Skien sentrum.

Vedlegg

Enebolig
Øvre Elvegata 22
3724 Bratsberg

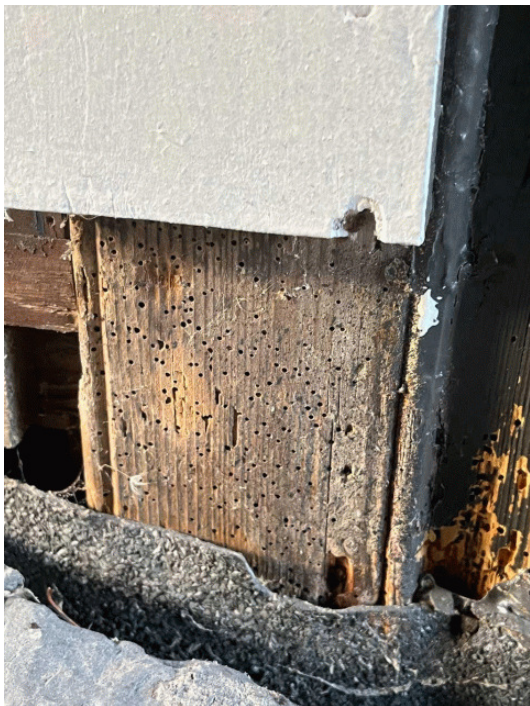
Kledningen ble visuelt undersøkt og kontrollert på kjente utsatte steder og fremstår i dårlig stand. Det registreres manglende luftespalte i underkant av kledningen, avskalling på større områder, kledning ligger for tett mot beslag og det bemerkes at kledningen har løsnet fra yttervegg ved terrassedør. Det ble også påvist biologiske skadegjørere i form av borebiller ved inngangsdøren. Kledningen må påregnes utbedringer. For øvrig ikke avdekket skader eller svekkelser med behov for tiltak.

TG3 vurderes grunnet manglende lufting av kledning, avskalling på større områder, kledning ligger for tett mot beslag, kledningen løsner fra yttervegg på enkelte steder og det ble påvist biologiske skadegjørere i form av borebiller ved inngangsdør.

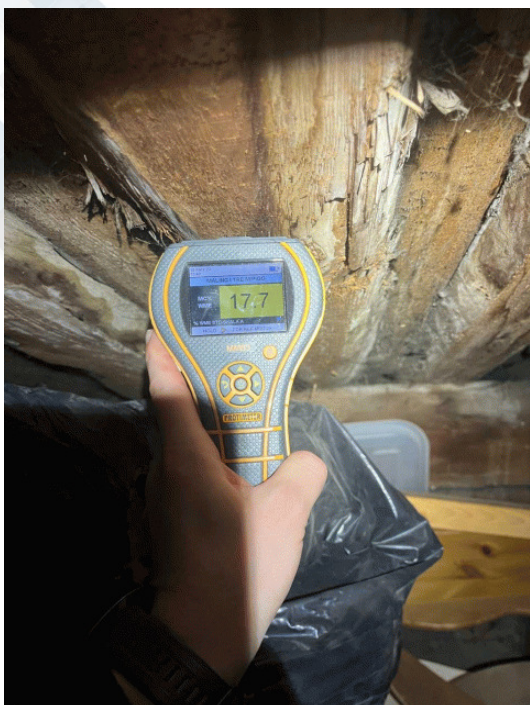
Loftet ble visuelt undersøkt hvor den synlige delen av loftet fremstår i dårligere stand. Det ble foretatt fuktmåling med verdier som ligger i øvre sjikt av hva som er akseptable verdier (17-18 vekt%). Det bør påregnes utbedringer. Det ble ikke observert tilstrekkelig ventilering.

TG2 vurderes grunnet noe unormale fuktverdier og dårlig ventilering.

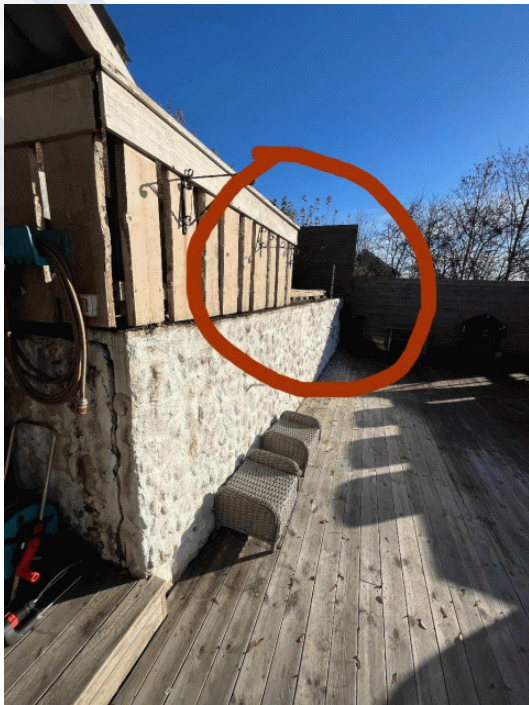
TG3 vurderes grunnet manglende rekkverk på deler av terrasse.
