Villmarksveien 3340, 8647 BLEIKVASSLIA

**Koselig fritidseiendom med fine  
utsiktsforhold | Anneks og  
uteboder | Flotte turområder**

# Tilstandsrapport

Befaringsdato: 31.10.2025

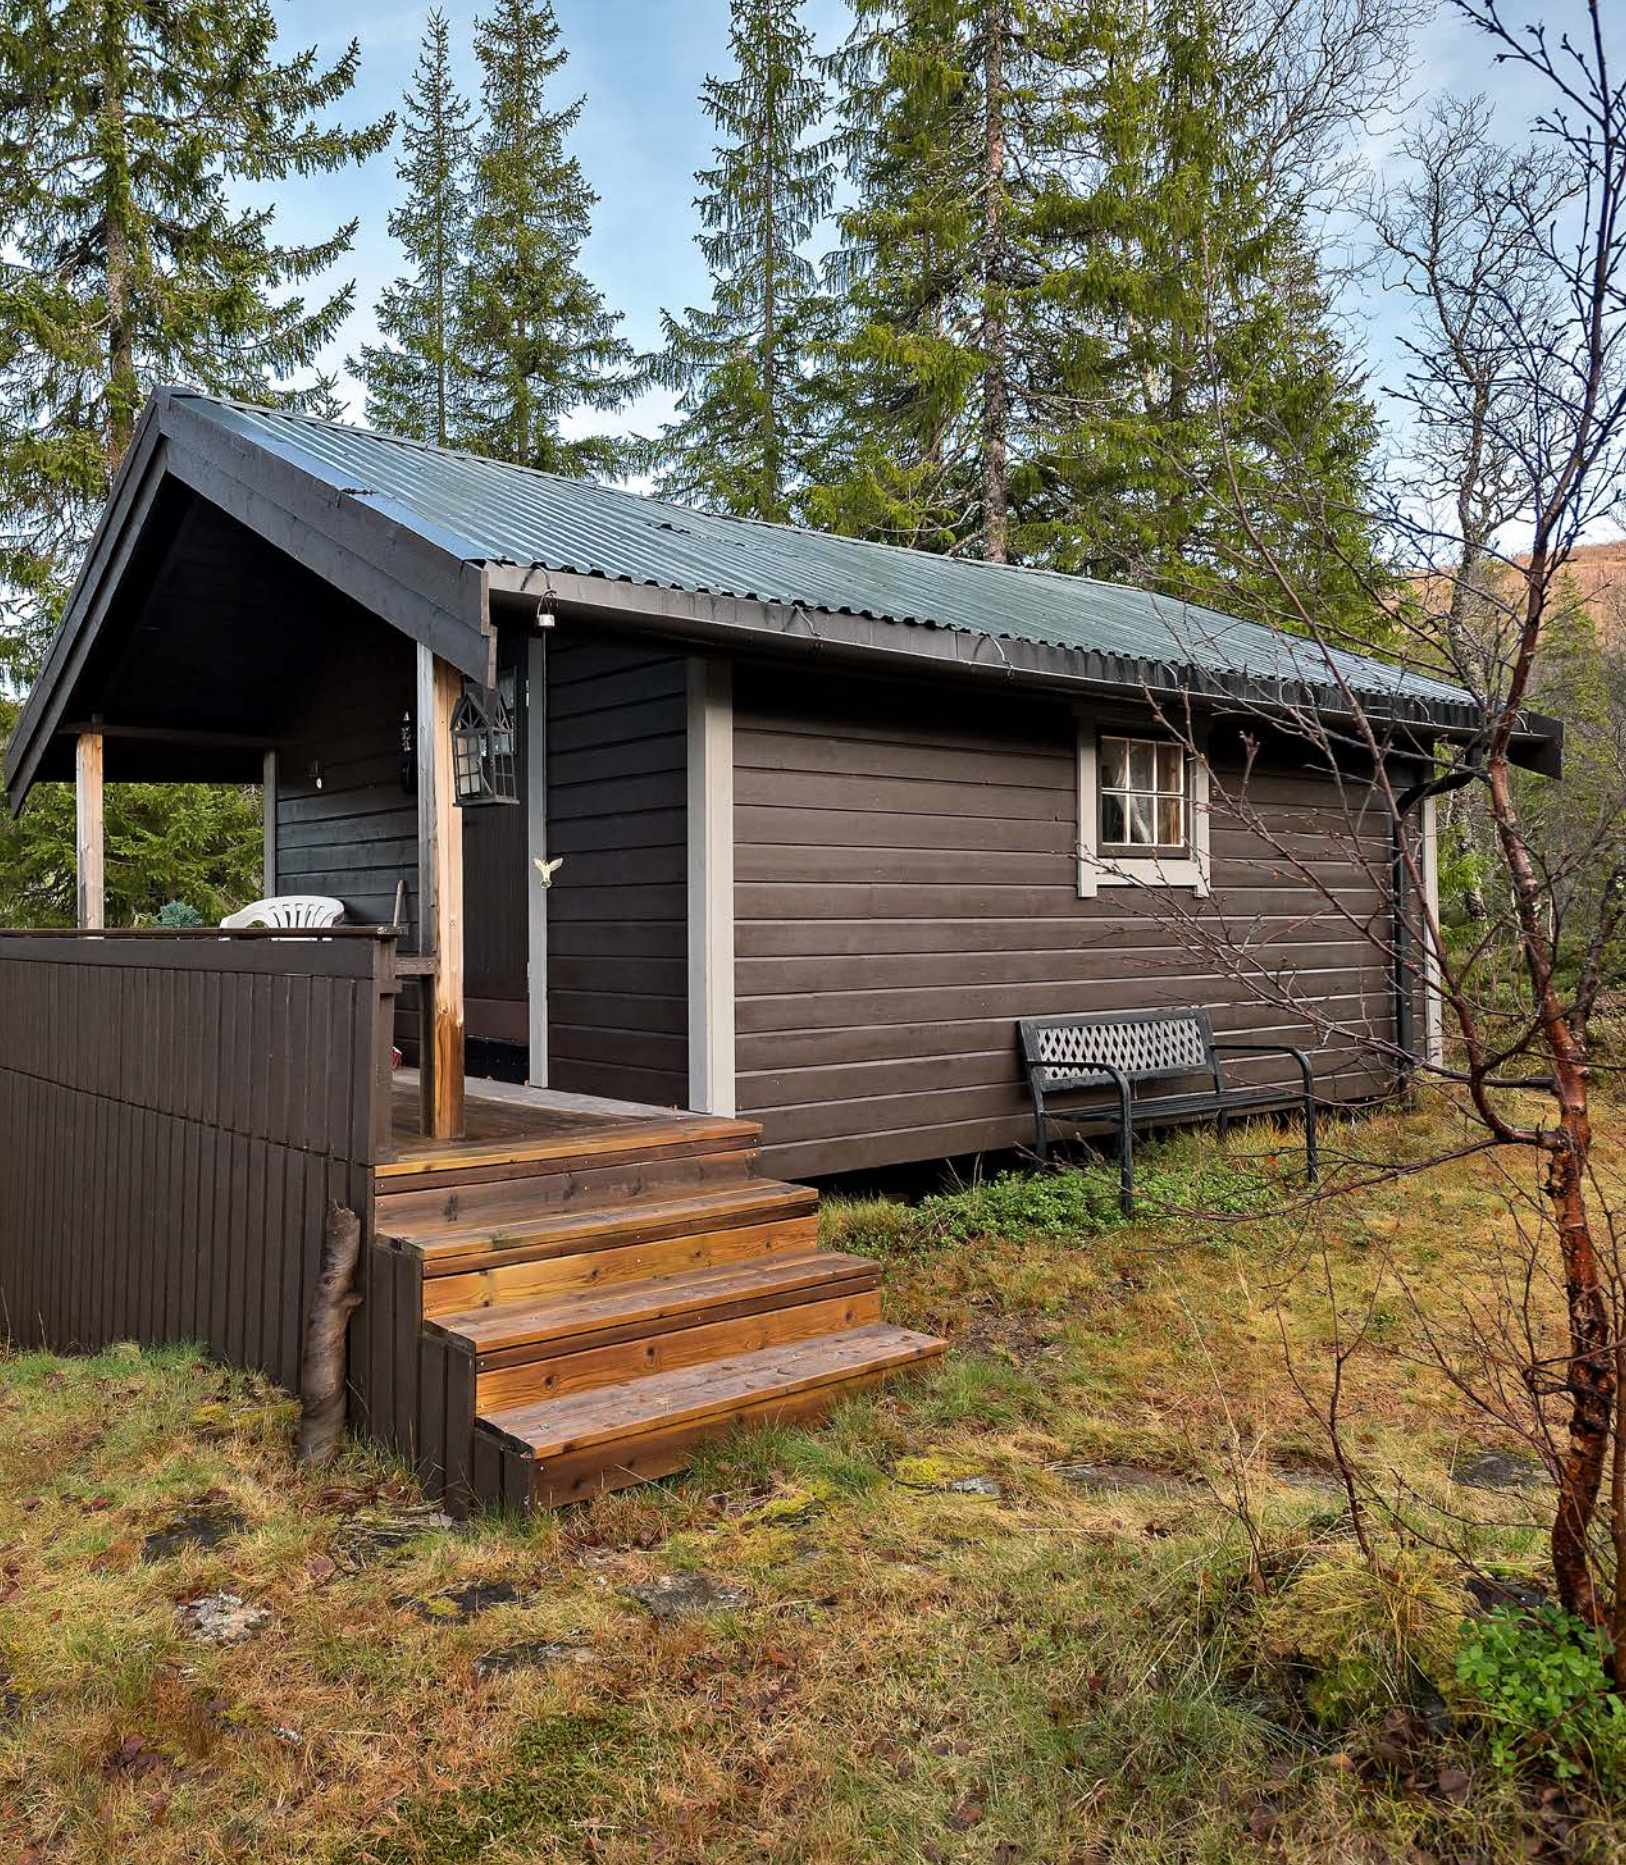
Annekset inneholder stuekjøkken, toalettrom, bod og soverom.

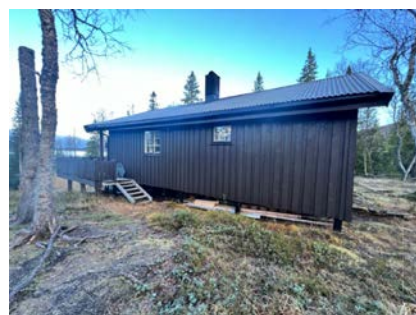
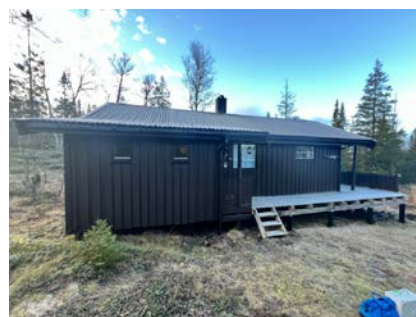
Taktekkingen er av stålplater. Taket er besiktiget fra bakkenivå. Siden taket (takkonstruksjon, takteking og skorstein) kun er observert fra bakkenivå, er vurderingen begrenset av dette. Det er ikke sikkerhetsmessig forsvarlig å bevege seg ut på taket eller observere fra stige. Selv om det ikke er avdekket skader under befaringen, betyr ikke dette at det ikke foreligger skader som en besiktigelse på taket kan avdekke. Vær oppmerksom på denne risikoen. En undersøkelse av taket kan utføres av en fagperson under tilstrekkelige sikkerhetsforhold.

- Mer enn halvparten av forventet brukstid er passert på taktekingen.
- Mer enn halvparten av forventet brukstid er passert på undertak.
- Det er avvik:

- Overvåk tilstanden jevnlig. For å få tilstandsgrad 0 eller 1 må tekkingen skiftes ut, men tidspunktet for når dette er nødvendig er vanskelig å si noe om.
- Tiltak:

Avviket bør undersøkes nærmere.

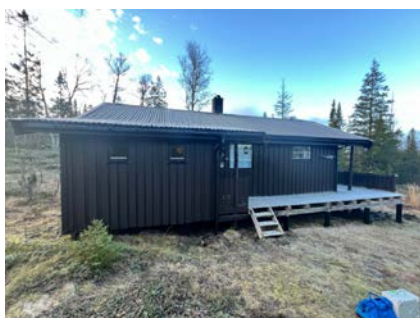
## TO 3 Utvendige trapper

2 stk enkle trapper opp til terrasse av impregnerte materialer.

- Rekkverk må monteres for å lukke avviket.

**Kostnadsestimat: Under 20 000**

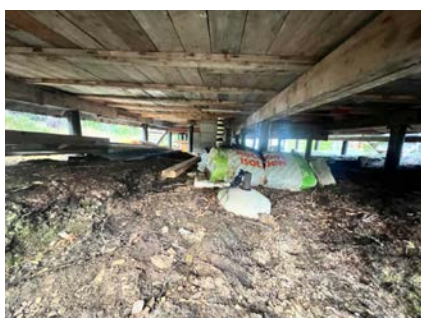
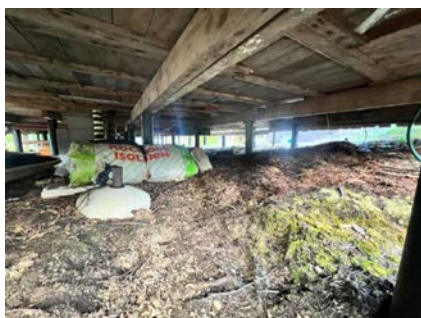
## TO 1 Grunnmur og fundamenter

Hytta er fundamentert på pilarer av betong. Trebjelkelag med stubbegulv av bord.

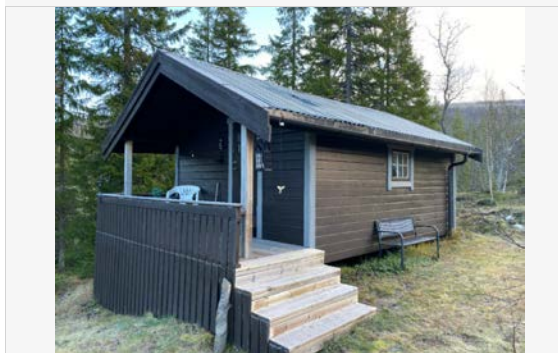
### Anneks/bod

Bygning for beboelse og opplaglagringsplass.

Den ene boden er ikke observert da vi ikke hadde tilgang.

Bygget er ikke tilstandsvurdert ihht Forskrift til avhendingslova og NS3600. Dette er kun en enkel beskrivelse.
