# Innholdsrik og attraktiv selveier, rett ved indre havn! Heis, solrik balkong og felles takterrasse.

# Tilstandsrapport - NS 3600

Gnr: 160 Bnr: 366 Fnr: 0 Snr: 28 Lnr: H0309

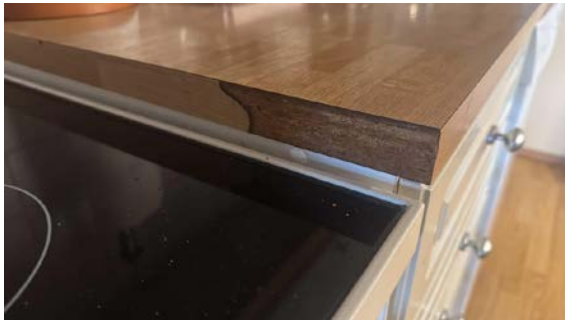
Det ble observert skade på kantlisten til benkeplaten. Det er ukjent hva som er årsaken til skaden, men det antas at kantlisten har blitt påvirket av høy varme som har gjort at limet har løsnet.

For å få tilstandsgrad 0 eller 1 må kantlisten skiftes ut.
