Påkostet og innholdsrikt rekkehus i barnevennlig boligområde. Takterrasse og fantastisk utsikt!

# gnr. 92, bnr. 154, snr. 3

Tilstandsrapport

REKKEHUS

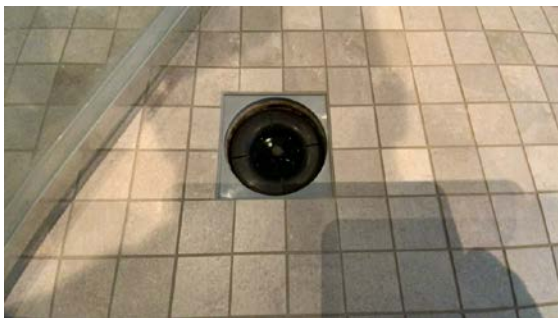
2. ETASJE > BAD

Det er plastsluk og smøremembran med dokumentert utførelse.

Kontroll av sluk.

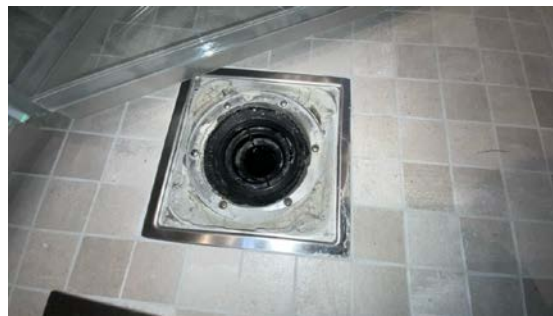
1. ETASJE > BAD

Det er plastsluk og smøremembran med dokumentert utførelse.

Kontroll av sluk.

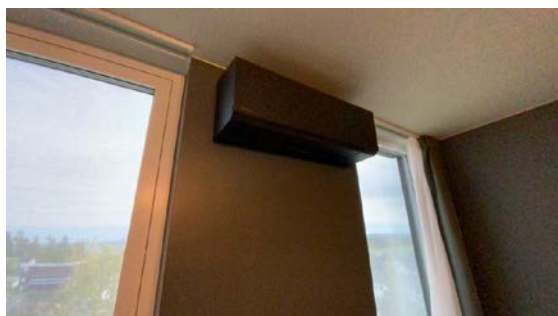
Årstall: 2024

Varmepumpe fra 2024. Varmepumpe fremstår med tiltenkt funksjon og vurdert opp mot alder. Jevnlige service er anbefalt for god ivaretagelse. Ev.t kommende vedlikehold tilfaller ny eier.
