Sørbøtunet 26, 4321 SANDNES

**Lekkert rekkehus med utsikt mot Sandvedparken - Flott uteområde med optimale solforhold - Garasje med el-bil lader**

## Tilstandsrapport Eierskifte

Boligtype: Rekkehus  
Byggeår: 2003  
BRA: 128 m<sup>2</sup>  
BRA-i: 123 m<sup>2</sup>

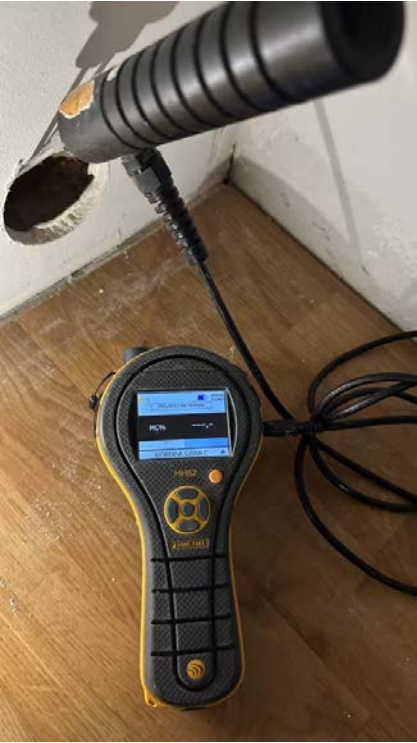
6.16 Våtrom: 2. etasje – Bad/vaskerom

Hulltaking er foretatt fra tilstøtende rom mot våtsone uten å påvise avvik.

| Det er ikke synlig tettesjikt rundt rørføringer i vegg til servant.<br>Eller ingen spesielle merknader registrert på synlig opplegg.<br>Membran synlig ført under klemring i sluk under badekar. Sluk under dusjkabinett er ikke tilstrekkelig kontrollert.<br>Tilstandsgrad 2 er satt med bakgrunn i alder på tettesjikt og derav økt risiko for lekkasjer. | |

| Løsningen/utførelsen rundt rørgjennomføringer gir fare for fukt inn i konstruksjoner. Lokal utbedring må vurderes.<br>Nærmere kontroll av sluk under dusjkabinett ved tilgang. | |
