## Solveig Granlund

**Salgsobjekt:** Rekkehus  
**Eierform:** Andel  
**Byggeår:** 2005  
**BRA-i/BRA Total** 102/107 kvm  
**Tomtstr.:** 9160.4 m<sup>2</sup>  
**Soverom:** 3  
**Antall rom:** 4  
**Gnr./bnr.** Gnr. 130, bnr. 95  
**Andelsnr.:** 202  
**Oppdragsnr.:** 1205250300

# Tilstandsrapport

## REKKEHUS

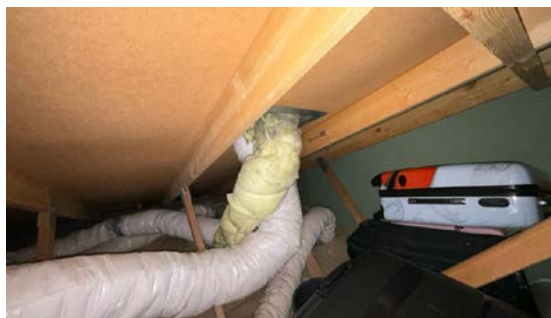
- Det er fra loft/kryp loft påvist indikasjoner på at det er punktering av dampspærre, som medfører svekket effekt av dampspærrefunksjonen.
- Det er påvist avvik rundt gjennomføringer i takflaten.
- Undertaket er misfarget.

Kontroll rundt rørgjennomføringer.

- Det bør gjøres lokale tiltak.

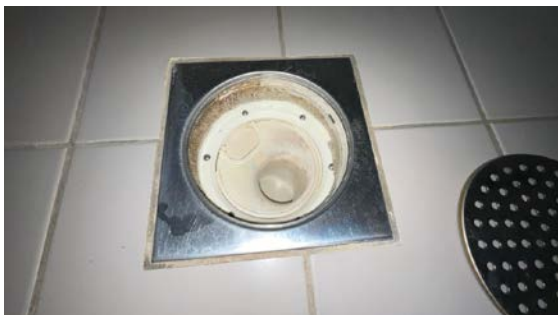
- Det er påvist avvik i fallforhold til sluk i forhold til krav i forskrift på byggetidspunktet.

- Til tross for avviket i fall/høydeforskjell til sluk, vil gulvet fortsatt kunne lede vann mot sluket, men med redusert effektivitet. Dette kan potensielt øke risikoen for vannansamling i enkelte områder av badet.

Kontroll av sluk.

Oppsett av dusjkabinett på sikt er anbefalt for god sikring av overflater.

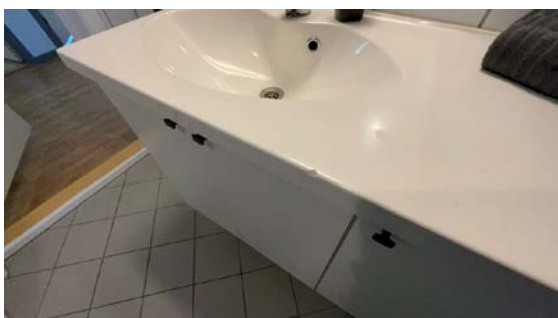
- Det er påvist skader på innredning.

- Riss er vanligvis overfladiske skader i servantens overflate eller glaser. Konsekvensene av riss er hovedsakelig kosmetiske.

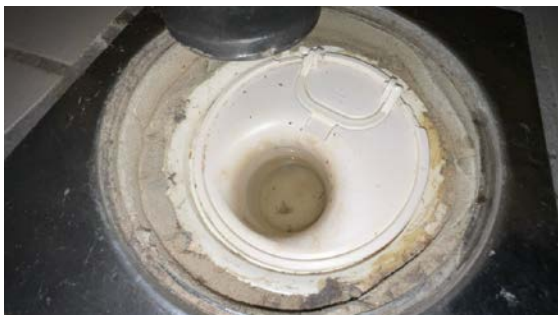
- Det er påvist at noen fliser har bom (hulrom under).
- Det er påvist avvik i fallforhold til sluk i forhold til krav i forskrift på byggetidspunktet.

- Selv om bom eller hull lyd ikke alltid er et umiddelbart problem, bør det overvåkes nøye før eventuell utvikling i sprekker i flisfuger e.l. oppstår. Dette må en foreta tiltak for, for å begrense utviklingen.
- Til tross for avviket i fall/høydeforskjell til sluk, vil gulvet fortsatt kunne lede vann mot sluket, men med redusert effektivitet. Dette kan potensielt øke risikoen for vannansamling i enkelte områder av badet.

Kontroll av sluk.

Det oppfordres til fortsatt bruk av dusjkabinett for god sikring av overflater.

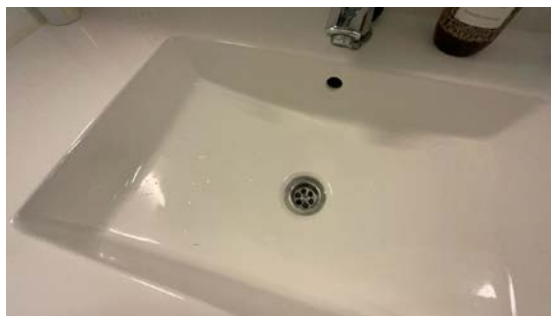
- Det er påvist riss/sprekker i utstyr på våtrommet.

- Riss er vanligvis overfladiske skader i servantens overflate eller glasur. Konsekvensene av riss er hovedsakelig kosmetiske.

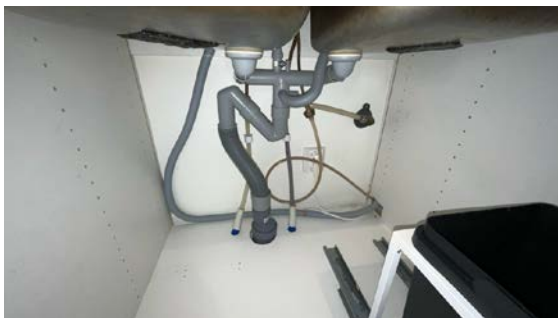
Vannrør fra byggeår av materialtype pex og kobber. Fordelerskap på bod. Waterguard i benkeskap på kjøkken bør etableres for god sikring av lekkasjevann. Alder er normalt i seg selv en vurderingskriterie hva angår slitasjegrad. Videre bemerkes at bunnledninger av den årsak følgelig heller ikke er kontrollert.

Besiktigelse av røropplegg.

- Det er ikke behov for utbedringstiltak siden anlegget fungerer i dag, men ut ifra alder kan skader plutselig oppstå på eldre anlegg.
- I forbindelse med oppgradering av våtrom vil det være naturlig med utskiftning av rør.

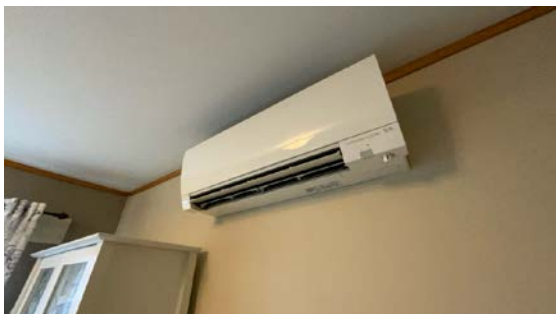
Varmepumpe fra 2014. Varmepumpe fremstår med tiltenkt funksjon og vurdert opp mot alder. Jevnlige service er anbefalt for god ivaretagelse. Ev.t kommende vedlikehold tilfaller ny eier.
